111 年重大土砂災例最速報

苗栗縣—造橋鄉平興村

111 年其他-苗栗造橋-001

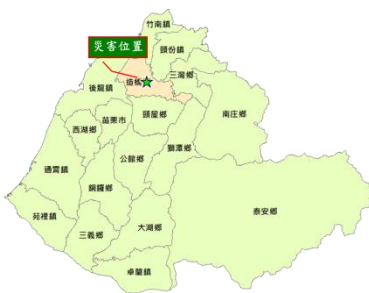
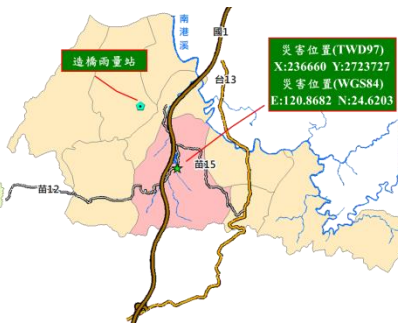
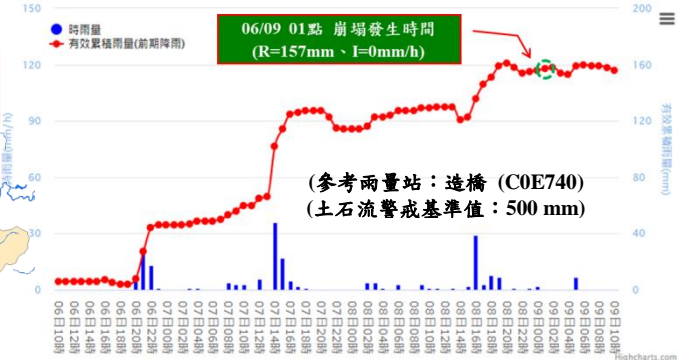
- ✓ 災情描述：本災例發生於平興村苗 12 線之道路邊坡，因連日降雨使逕流入滲邊坡，造成土壤含水量上升，土體荷重增加，最終使邊坡產生滑動，而崩塌土體擠壓坡趾之擋土牆，造成擋土牆及道路破壞約 50 公尺。
- ✓ 災害規模：崩塌範圍長約 30 公尺，寬約 50 公尺，面積約 1,500 平方公尺，平均崩塌深度約 2 公尺，崩塌量體約 3,000 立方公尺；堆積範圍長約 15 公尺，寬約 50 公尺，面積約 750 平方公尺，平均堆積高度約 4 公尺，堆積量體約 3,000 立方公尺。
- ✓ 災損統計：道路損壞長度約 50 公尺、漿砌擋土牆損毀長度約 40 公尺、懸臂式擋土牆損毀長度約 10 公尺。
