## 苗栗縣大湖鄉富興村

### 一、災區基本資料

災害案件編號		其他-苗栗大湖-001			
災區行政區域		苗栗縣大湖鄉富興村			
溪流名稱		汶水溪			
所屬流域		後龍河流域			
土石流警戒基準值		500	參考雨量站	大湖(1)(01E270)	
受災地點	地標：苗 62 線 2K 處	GPS 坐標	TWD97	X:238632 Y:2704218	
土石流警戒發布時間		無			
土石流警戒解除時間		無			
災害發生時間		110 年 6 月 30 日 22 時 00 分 訊息來源：媒體提供			
現勘日期		110 年 7 月 3 日			
災害類型		崩塌(山崩)			
保全對象	民宅建物	無			
	公有建物	無			
	公共設施	苗 62 線			
	農林用地	無			
歷史災害		無

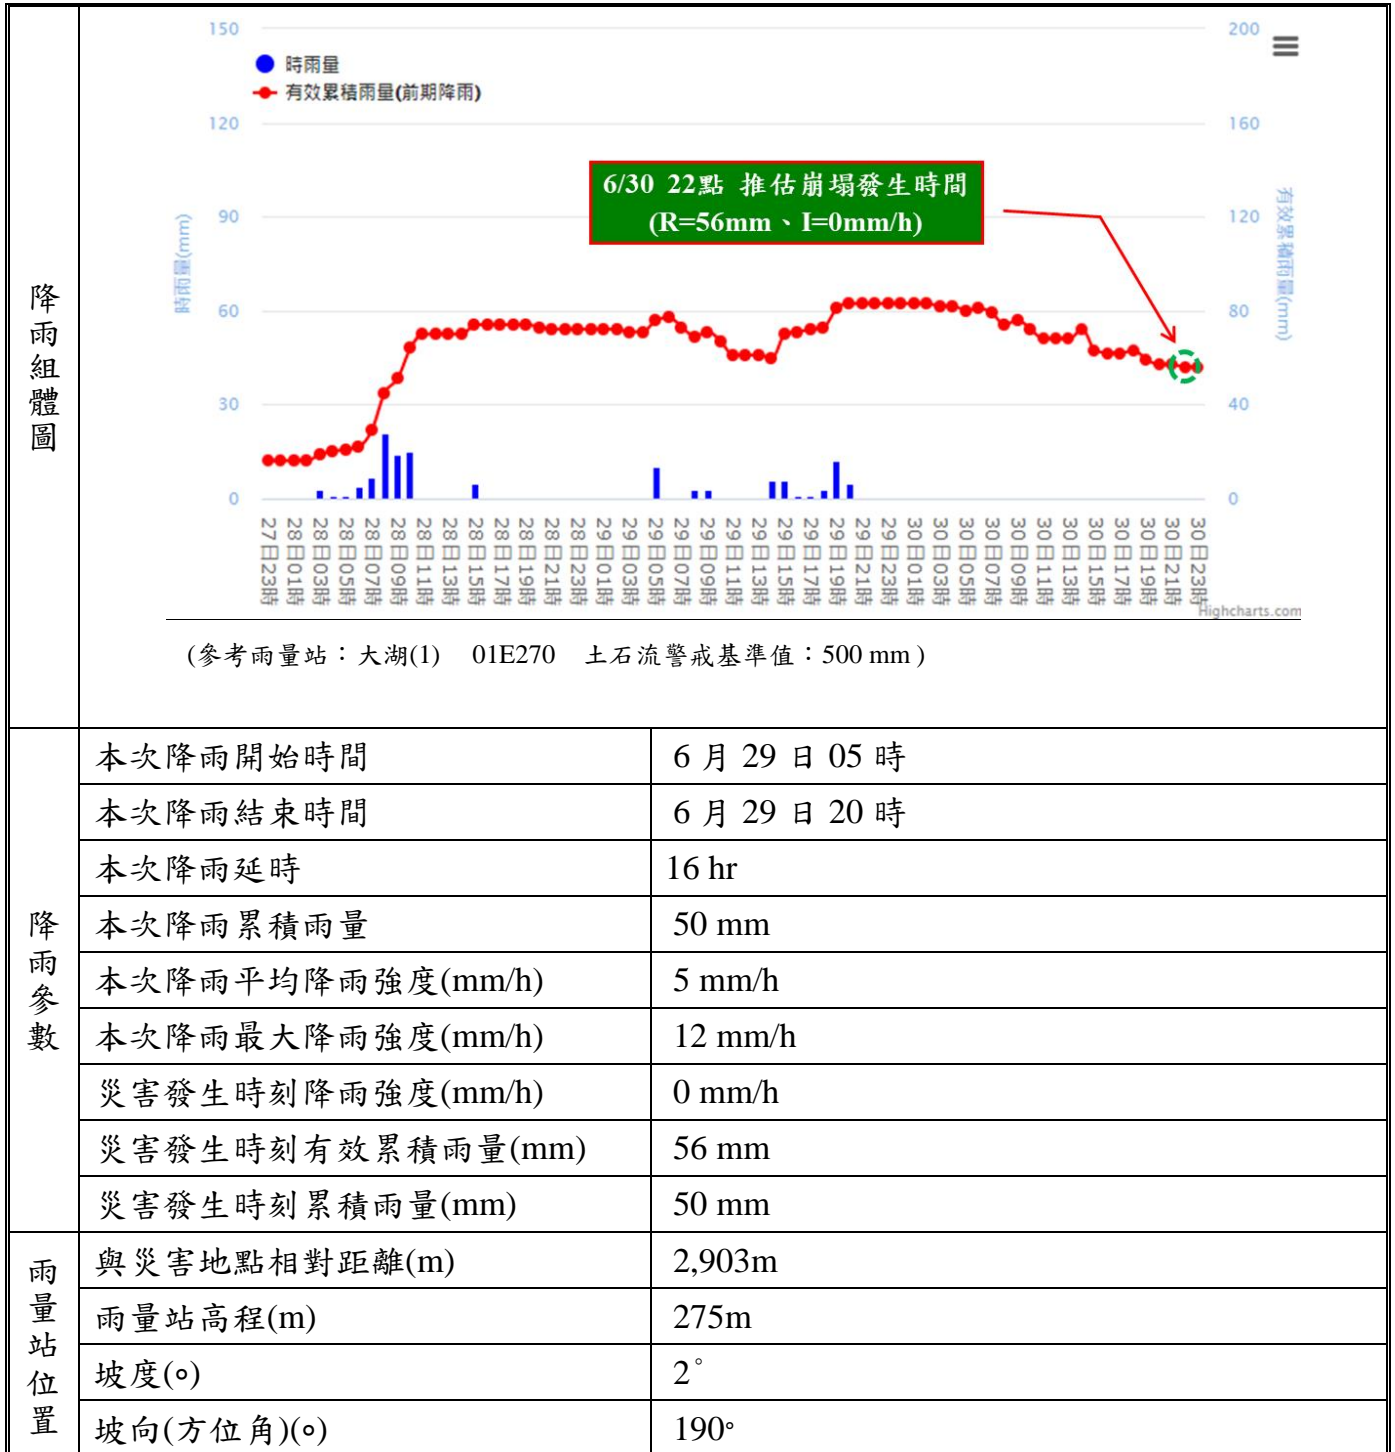
## 六、降雨量分析

災害發生原因分析	<p>降雨條件：本次災害發生時有效累積降雨 <math>R=56\text{mm}</math>，<math>I=0\text{mm/hr}</math>。</p> <p>地質條件：災害發生區位地質屬三峽群層，多為砂、頁岩，破碎且多岩屑，邊坡陡峭，降雨發生時，對於邊坡穩定性較為不利。</p> <p>土地利用：災害發生地點為陡峭岩壁邊坡，周遭則為原始林，坡趾有苗 62 線通過。</p> <p>綜合探討：苗 62 線 2K 道路上邊坡發生崩塌，推測發生原因乃 6 月 28 及 29 日之降雨造成邊坡含水量上升而崩塌，土砂堆積於苗 62 線，且損毀既有道路護欄及下邊坡之擋土設施，現況有高約 3 米之落石停留於道路下邊坡。</p>
二次災害可能性	邊坡殘留有堆積土砂，遇豪雨仍有沖刷情形發生之虞。
