113 年重大土砂災例最速報

其他(0620)

花蓮縣—秀林鄉景美村

113 年其他(0620)-花蓮秀林-001

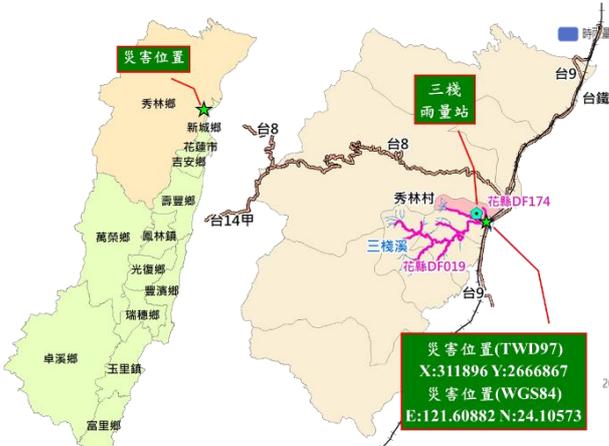
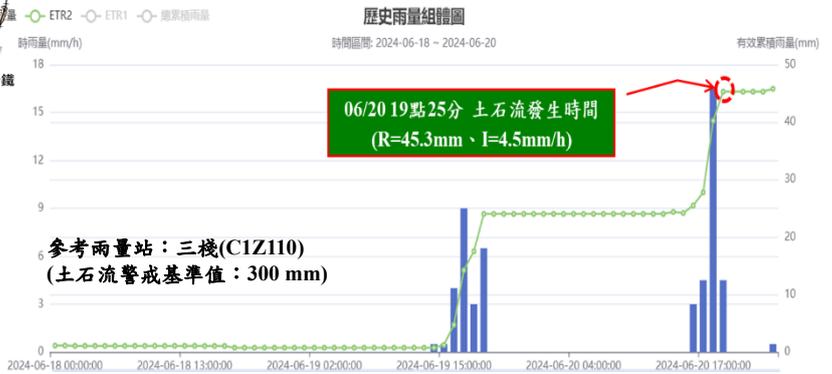
- ❖ 災害發生位置：三棧南溪產業道路
- ❖ 災害發生時間：06 月 20 日 19 時 25 分
- ❖ 災害類型：土石流
- ❖ 災害發生之有效累積雨量：45.3mm

- ✓ 災情描述：三棧南溪(花縣 DF174)因 0403 地震造成上游發生崩塌，崩塌土砂因 4-6 月之降雨，持續有土砂下移，並於 6 月 20 日之午後雷陣雨引發土石流，土石淤積三棧石礦採石路之過路箱涵，土砂溢流至路面，並淤埋至勒巴克放山牧雞場，而三棧南溪則因大量土砂堆積而河道變寬，且河道橫向構造物皆因此淤滿。
- ✓ 災害規模：河道堆積範圍長約 1,500 公尺，寬約 10~20 公尺，面積約 22,500 平方公尺，平均堆積深度約 1 公尺，堆積土方量約 22,500 立方公尺；道路堆積範圍長約 600 公尺，寬約 5 公尺，面積約 3,000 平方公尺，平均堆積深度約 0.1 公尺，堆積土方量約 300 立方公尺，總堆積土方量約 22,800 立方公尺。
- ✓ 災損統計：道路淤埋長度約 600 公尺。
