110 年 0731 豪雨重大土砂災例最速報

高雄市一六龜區中興里

110 年 0731 豪雨-高雄六龜-001

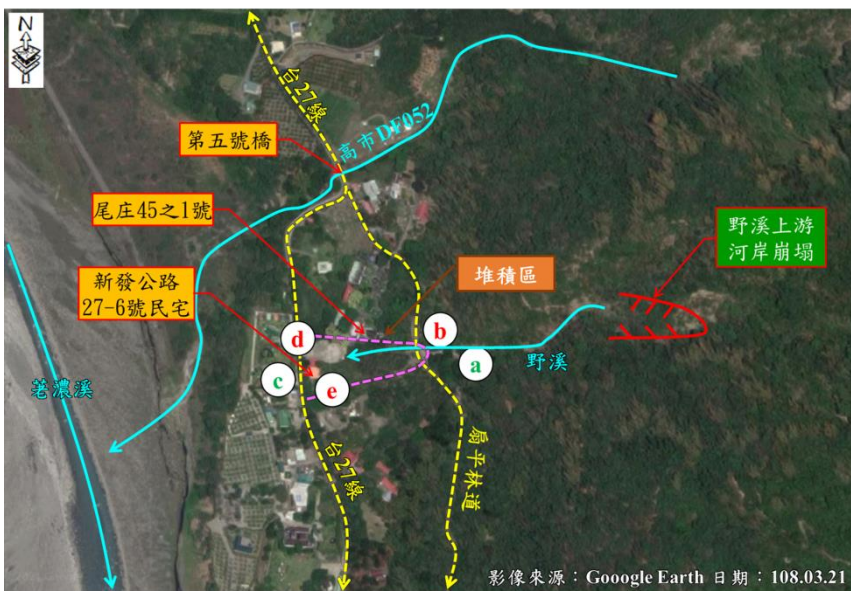
影像來源：Google Earth 日期：108.03.21

✓ 災情描述：台 27 線 14K 處(扇平山莊上方野溪)河道發生沖蝕崩塌，推測發生原因乃 7 月 31 至 8 月 2 日之降雨造成河岸邊坡含水量上升而崩塌，同時野溪河道流量巨大，夾帶大量土砂、石塊流經扇平林道，淤滿過路箱涵與靜水池，造成溢流，土砂由此處開始堆積至下方新發公路(台 27 線)，兩處民宅受損，高含砂水流沿新發公路往南流，最終流入荖濃溪，惟野溪上游防砂壩及護岸等構造物狀況大致良好未遭破壞。

✓ 災害規模：崩塌範圍長約 70 公尺、寬約 30 公尺，面積約 2,100 平方公尺，平均崩塌深度約 1.4 公尺，崩塌土方約 3,000 立方公尺；堆積範圍(扇狀)長約 150 公尺，寬約 50 公尺，面積約 3,750 平方公尺，平均堆積深度約 0.8 公尺，堆積量體約 3,000 立方公尺；溢流點以上之集水面積約為 36.7 公頃。
