111 年重大土砂災例最速報

1007 豪雨

花蓮縣—玉里鎮觀音里

111 年 1007 豪雨-花蓮玉里-001

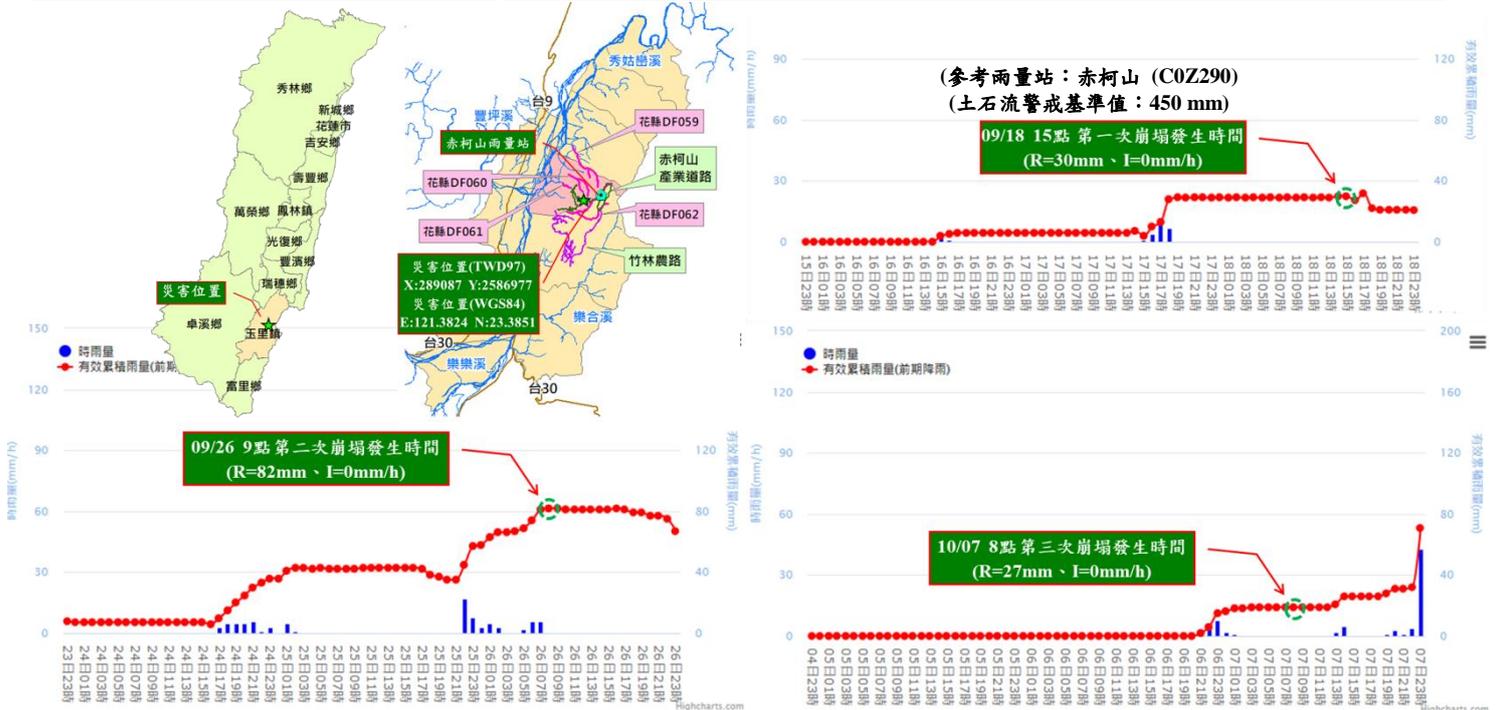
- ❖ 第一次災害發生位置：赤柯山產業道路 10.5K
- ❖ 第一次災害發生時間：09 月 18 日 15 時 00 分
- ❖ 第一次災害類型：崩塌(山崩)
- ❖ 第一次災害發生之累積雨量：30 mm
- ❖ 第二次災害發生位置：赤柯山產業道路 6.5K、6.75K、7K、7.4K、7.5K、8.25K、10.3K
- ❖ 第二次災害發生時間：09 月 26 日 09 時 00 分
- ❖ 第二次災害類型：崩塌(山崩)
- ❖ 第二次災害發生之累積雨量：82 mm
- ❖ 第三次災害發生位置：赤柯山產業道路 6.5K、7.4K、8.25K
- ❖ 第三次災害發生時間：10 月 07 日 09 時 00 分
- ❖ 第三次災害類型：崩塌(山崩)
- ❖ 第三次災害發生之累積雨量：27 mm

- ❖ 災情描述：本災例發生於赤柯山產業道路，因 0918 地震，使 4 處邊坡土壤因地震力崩落至道路堆積，然 9/24 至 9/26 連日降雨，造成土體含水量增加進而崩塌，除原崩塌點外，又新增 7 處災阻點，而 1007 豪雨及尼莎颱風事件，造成部分崩塌點因坡面土壤沖蝕，將不穩定土石沖刷至道路堆積，最終共有 13 處災阻點。
- ❖ 災害規模：本次 13 處災阻點崩塌面積約 16,600 平方公尺，堆積於道路之土砂約 7,880 立方公尺。
- ❖ 災損統計：道路淤埋長度約 100 公尺。
