台北市北投區湖田里

災害案件編號		111 年尼莎颱風-台北北投-001			
災區行政區域		台北市北投區湖田里			
溪流名稱		磺溪			
所屬流域		淡水河			
土石流警戒基準值		500mm	參考雨量站		竹子湖 (466930)
受災地點	台 2 甲(陽金公路中興路口)	GPS 坐標	TWD97 WGS84	X:304921 Y:2783968 E:121.5448 N:25.1632	
土石流警戒發布時間		無			
土石流警戒解除時間		無			
災害發生時間		10 月 16 日 02 時 00 分 訊息來源：媒體提供			
現勘日期		111 年 10 月 19 日			
災害類型		土石流			
保全對象	民宅建物	無			
	公有建物	無			
	公共設施	道路淤埋長度約 60 公尺。			
	農林用地	無			
歷史災害		無

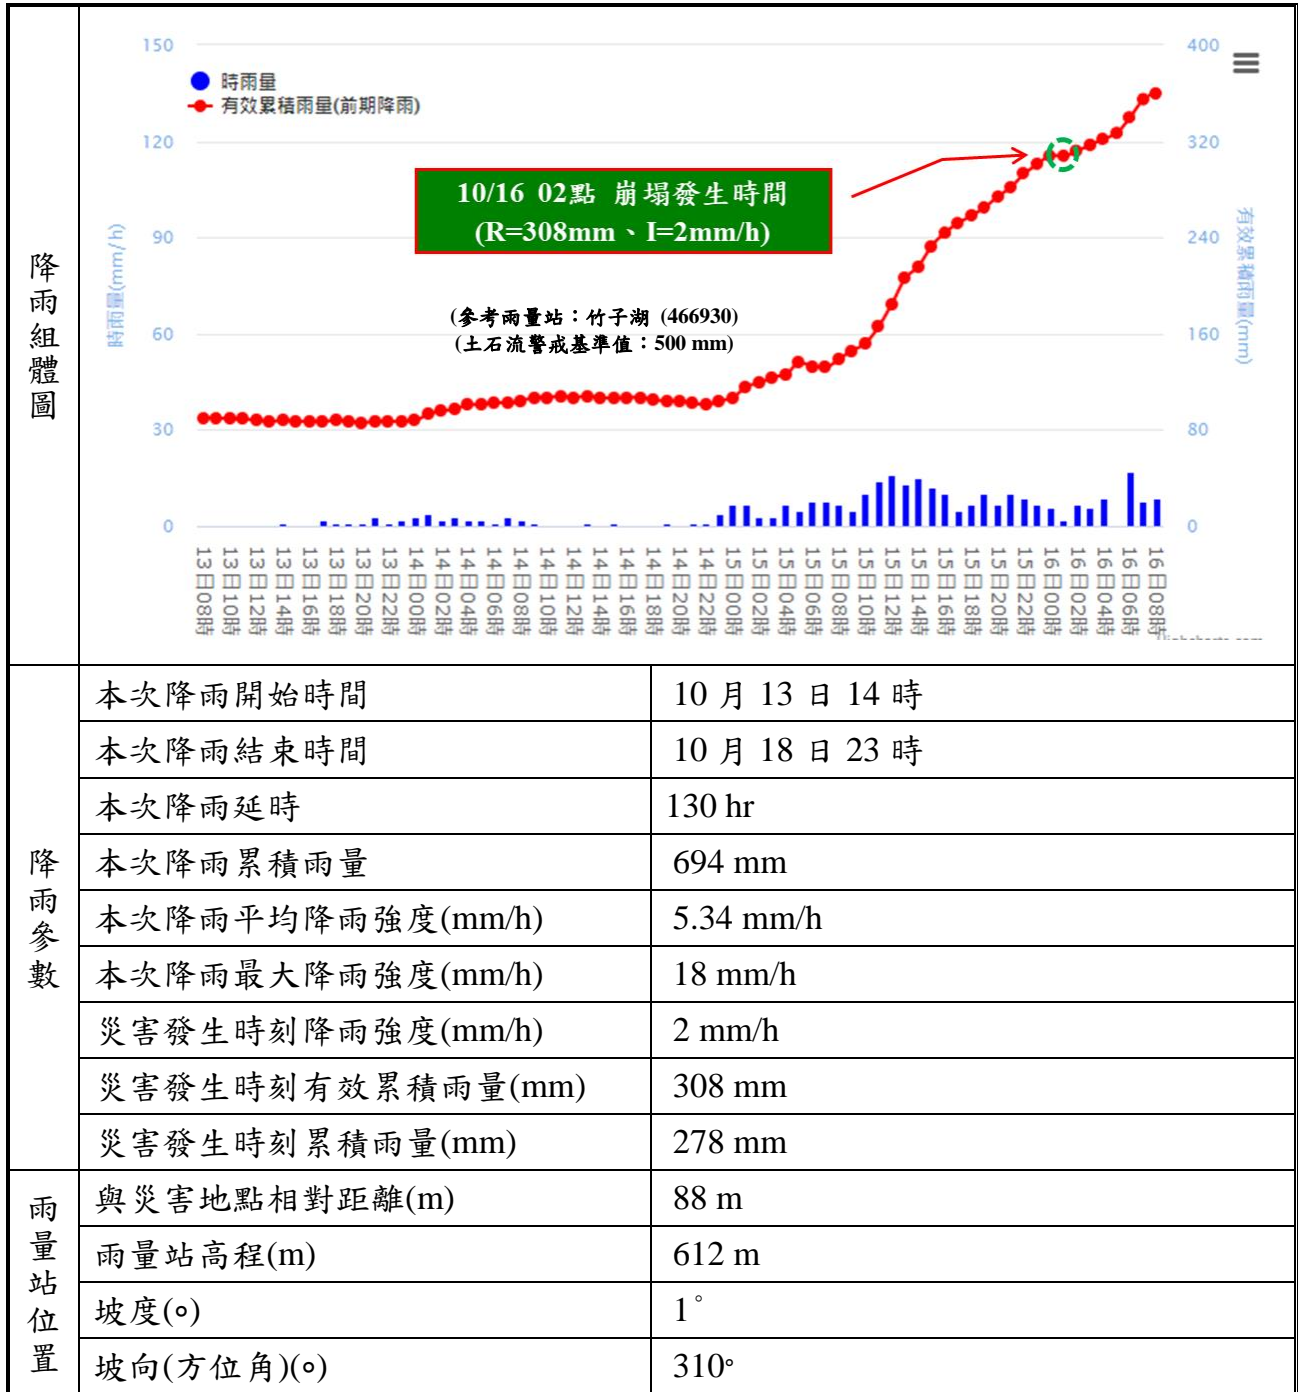
六、降雨量分析

災害發生原因分析	<p>降雨條件：本次災害發生時有效累積降雨 $R=308\text{mm}$，$I=2\text{mm/hr}$。</p> <p>地質條件：災害發生區位地質屬安山岩、凝灰角礫岩為主，質地較為緻密，崩塌地多已礫岩為主。</p> <p>土地利用：災害發生地鄰近之土地利用多為森林及道路，道路上邊坡存在既有坑溝。</p> <p>綜合探討：本災例因東北季風及尼莎颱風之共伴效應，使逕流刷深河道後將土砂帶出，並堆積於台 2 甲線及中興路上，從空拍結果顯示，坑溝集水區並無明顯崩塌發生，因此推測土砂來源可能為河道刷深。</p>
二次災害可能性	因道路上邊坡仍存在坑溝，未來豪雨仍有刷深之可能，並帶出土砂堆積於道路。
