110 年盧碧颱風暨 0806 水災重大土砂災例最速報

彰化縣—彰化市安溪里

110 年盧碧颱風暨 0806 水災-彰化彰化-001

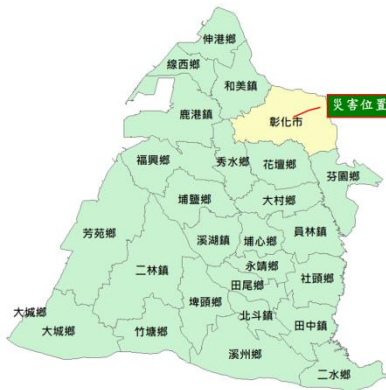
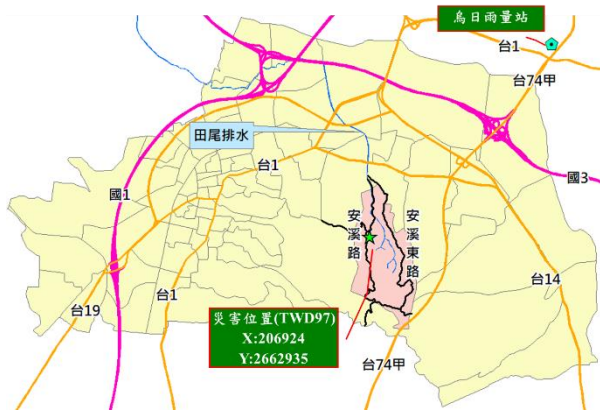
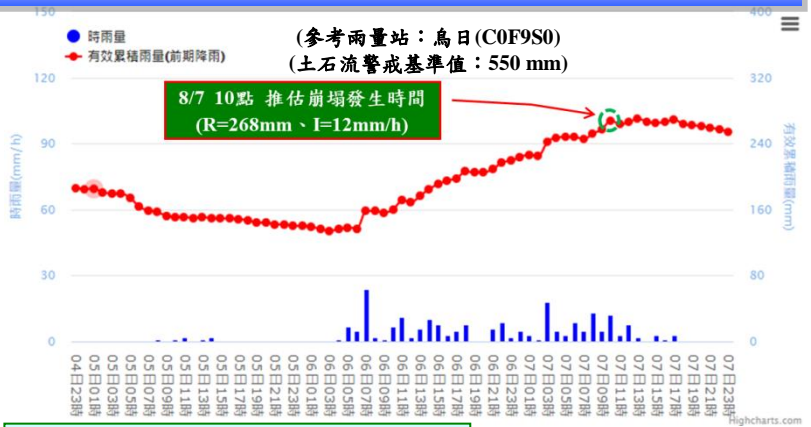
- ❖ 災害發生位置：安溪路 591 巷
- ❖ 災害發生時間：8 月 7 日 10 時 00 分
- ❖ 災害類型：崩塌(山崩)
- ❖ 累積雨量：268mm

- ✓ 災情描述：本案崩塌地位於安溪路 591 巷，推測原因可能為兩日之長延時降雨，邊坡含水量增加，導致土壓力上升造成擋土設施破壞進而崩塌，崩塌地造成既有道路及擋土設施損毀約 40 公尺。
- ✓ 災害規模：崩塌範圍長約 60 公尺、寬約 40 公尺，面積約 2,400 平方公尺，平均崩塌深度約 1.5 公尺，崩塌土方約 3,600 立方公尺。；堆積範圍長約 20 公尺、寬約 40 公尺，面積約 800 平方公尺，平均堆積深度約 4.5 公尺，堆積量體約 3,600 立方公尺。
- ✓ 災損統計：道路損毀約 40 公尺。
