南投縣信義鄉神木村

一、災區基本資料

災害案件編號		100 年其他-南投信義-001		
災區行政區域		南投縣信義鄉神木村		
溪流名稱		愛玉子溪		
所屬流域		陳有蘭溪流域		
土石流潛勢溪流		投縣 DF226		
土石流警戒基準值		250mm	參考雨量站	神木村 (C0H9A0)
受災地點	地標：神木大橋(愛玉子溪與社溪匯流處)	GPS 坐標	TWD97	X : 235152 Y : 2602755
土石流警戒發布時間		100 年 7 月 19 日 11:00 (黃色警戒)		
土石流警戒解除時間		100 年 7 月 20 日 11:00 (解除黃色警戒)		
災害發生時間		100 年 7 月 18 日 23 時		
現勘日期		100 年 7 月 26 日		
災害類型		土石流		
保 全 對 象	民宅建物	一般民宅：神木村 8~10 鄰民宅約三十餘戶。 寺廟教堂：土地公廟。		
	公有建物	學校：神木國小。		
	公共設施	道路：四區林道 橋梁：愛玉子橋、神木大橋、那瑪嘎班溪橋。 電力設施：8~10 鄰電線桿等設施。		
歷史災害		<ol style="list-style-type: none"> 霍薩溪過去經常有土石災害，造成河道淤埋影響神木大橋通水斷面。 愛玉子溪過去諸如 93 年敏都利颱風、94 年海棠颱風等均有爆發土石流災害。98 年莫拉克颱風亦爆發土石流及洪水災情。

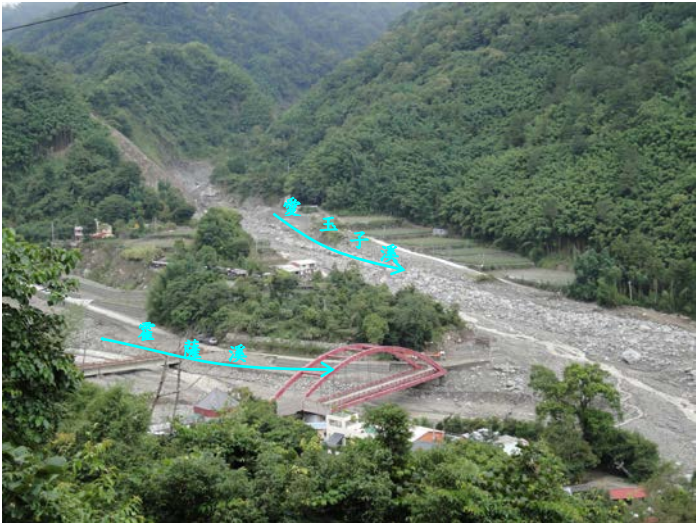
現況相片 (1/3)

疏散避難情況		本次土石流將原銜接神木大橋溪底便道沖毀，致使神木村對外交通中斷，居民並無疏散撤離，僅於自宅避難。									
災損類型與災情描述		<p>愛玉子溪(投縣 DF226)於 7 月 18 日晚間發生土石流災情，造成 9 鄰~11 鄰往外之四區林道及溪底便道中斷，民宅商家受損，4 部怪手及 2 輛砂石車受困，幸無人員傷亡。</p> <p>土石淤埋：大量土石撞擊並淤埋商店及福德廟，河道大量土石堆積。</p> <p>土石沖刷：四區林道遭土石流破壞流失，土石堆積道路；與神木大橋銜接之溪床便道沖毀，造成神木村內交通中斷。</p>									
災損統計	民宅建物	<p>寺廟：福德廟遭土石撞擊淤埋。</p> <p>一般民宅：商店及住宅共 3 棟遭土石入侵淤埋</p>									
	公共設施	<p>道路：四區林道遭土石掩埋約 200 公尺；溪床便道約 150 公尺。</p> <p>水電設施：四區林道沿線輸配電設施遭土石撞擊毀損。</p>									
	人命/房舍/道路毀損統計	死亡	0 人	失蹤	0 人	受傷	0 人	房屋受損	4 棟	道路毀損	350m
既有工程設施損壞		愛玉子溪上游防砂壩損壞。									
即時處置情況		南投縣政府工務處派遣機具清疏堆積土石。									
河道流路長度		3306m									
溢流點堆積區	位置	神木村四區林道與愛玉子溪交會處									
	GPS 坐標	TWD97		X：235152		Y：2602755					
	原溪床斷面	寬度	80m		深度	6		坡度	約 15 度		
	堆積範圍	長度	200m		寬度	70m		深度	2~3m		
	堆積規模	堆積面積		1400m ²			堆積量		4200m ³		
堆積礫石粒徑	最大粒徑		4~5m			平均粒徑		1~1.5m			
災區植被情況	<p>災區兩側屬自然原生林。由正射影像判釋愛玉子溪上游有大規模崩塌。</p>
