嘉義縣梅山鄉太和村

一、災區基本資料

四、即時現勘調查

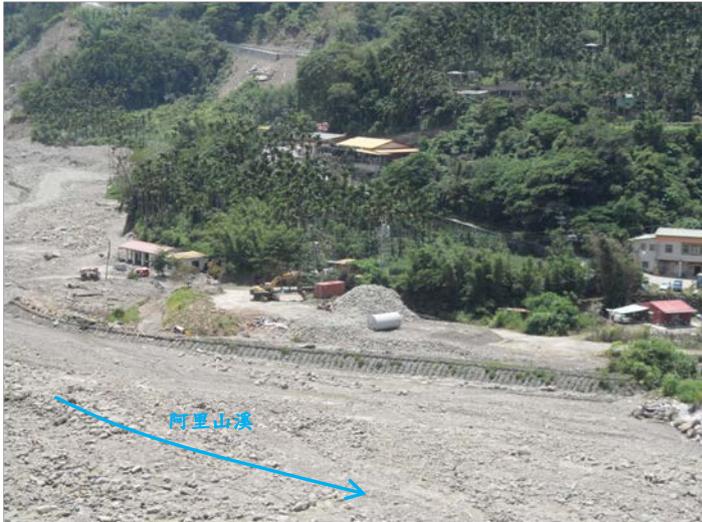
現況相片 (1/3)

疏散避難情況		社前湖 8-6 號居民於 7/19 凌晨 2 時，往親友家避難。									
災損類型與災情描述		<p>阿里山溪於 7 月 19 日發生土石流災情，導致溪底便道流失，溪水挾帶溪床堆積土石，磨損溪底便橋橋墩，沖毀農舍 1 戶，7 部怪手遭土石淤埋，無人員傷亡；縣道 169 線上邊坡發生零星崩塌，土石堆積於道路。</p> <p>房屋受損：共 1 棟(社前湖 8-6 號)。</p> <p>道路毀損：溪底便道流失約 150 公尺，現已恢復通行；縣道 169 線遭崩落土石堆積約 20 公尺，土石已清理恢復通行。</p>									
災損統計	民宅建物	一般民宅：社前湖 8-6 號一處農舍遭土石沖毀。									
	公共設施	<p>道路：溪底便道約 150 公尺；縣道 169 線遭崩落土石堆積約 20 公尺。</p> <p>橋梁：溪底便橋橋墩受損。</p>									
	人命/房舍/道路毀損統計	死亡	0 人	失蹤	0 人	受傷	0 人	房屋受損	1 棟	道路毀損	170m
既有工程設施損壞		阿里山溪於溪底便橋附近石籠護岸遭淤埋。									
即時處置情況		梅山鄉公所派遣機具清疏堆積土石。									
河道流路長度		13.62km									
溢流點堆積區	位置	社前湖 8-6 號旁溪底便橋									
	GPS 坐標	TWD97		X：222154 Y：2605798							
	原溪床斷面	寬度	150m	深度	6	坡度	約 1 度				
	堆積範圍	長度	300m	寬度	70m	深度	1~2m				
	堆積規模	堆積面積		12600m ²		堆積量		12600m ³			
	堆積礫石粒徑	最大粒徑		10~30cm		平均粒徑		5~10cm			
災區植被情況	災區阿里山溪左岸多農地。
