100年1001豪雨重大土石災例最速報

100年1001豪雨

宜蘭縣—南澳鄉東岳村

100年1001豪雨-宜蘭南澳-001

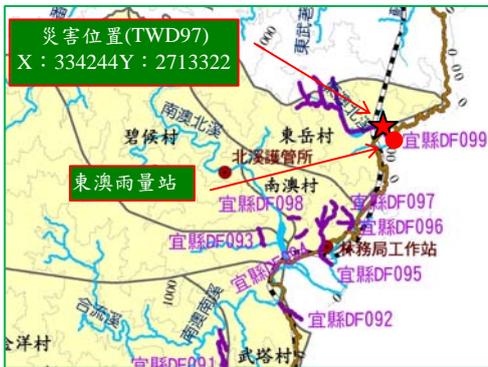
- ❖ 災區位置：東澳部落(東岳湧泉公園)
- ❖ 災害發生時間：10月3日2時00分
- ❖ 災害類型：洪水
- ❖ 有效累積雨量：451.6mm

- ✓ 奈格颱風環流加上東北季風的共伴效應，在宜蘭東澳地區降下超過900mm雨量，造成東澳北溪溪水暴漲，造成本次洪水災情。
- ✓ 溪水淘刷北迴鐵路橋上游凹岸，大量土石及漂流木淤積東岳湧泉公園，並堵塞橋涵。
- ✓ 房屋受損：1棟。
- ✓ 道路毀損：無。
