# 100年1001豪雨重大土石災例最速報

## 宜蘭縣—南澳鄉東岳村

### 100年1001豪雨-宜蘭南澳-002

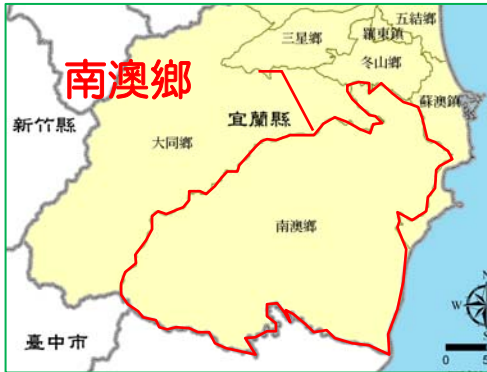
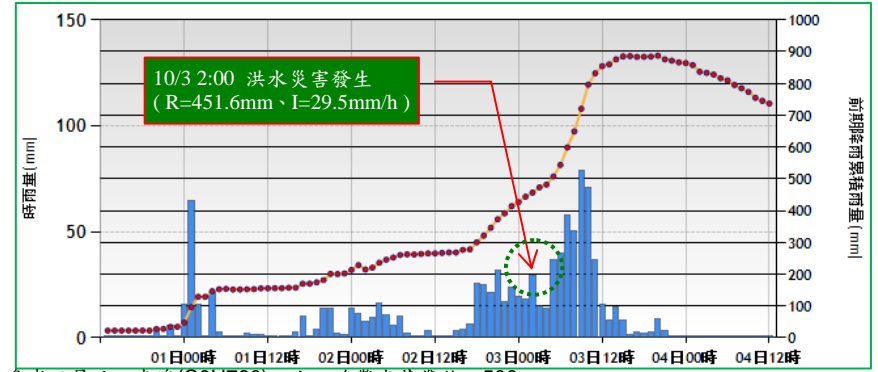
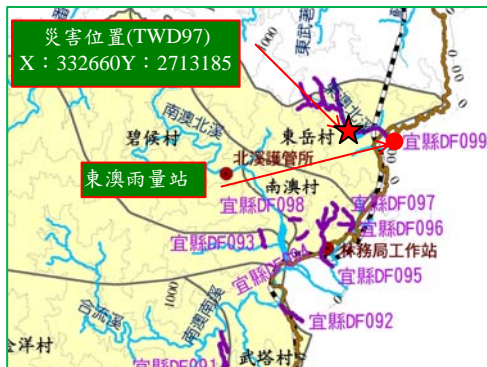
- ❖災區位置：布浪一號橋、布浪二號橋
- ❖災害發生時間：10月3日2時00分
- ❖災害類型：洪水
- ❖有效累積雨量：451.6mm

- ✓奈格颱風環流加上東北季風的共伴效應，在宜蘭東澳地區降下超過900mm雨量，東澳北溪及其支流溪水暴漲，造成本次洪水災害。
- ✓布浪一號橋上游防砂壩翼基礎淘空，土石淤埋新建固床工。
- ✓布浪二號橋上游沈砂池毀損，河岸淘刷沖毀建東岳部落聯絡道路，施作中的固床工遭土石淤埋。
- ✓道路毀損：東岳部落聯絡道路約50公尺。
