# 100年1001豪雨重大土石災例最速報

## 宜蘭縣一員山鄉湖西村

### 100年1001豪雨-宜蘭員山-001

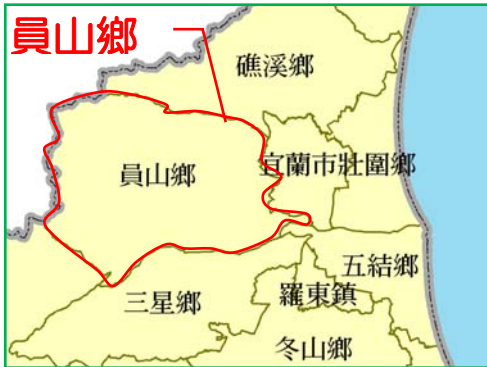
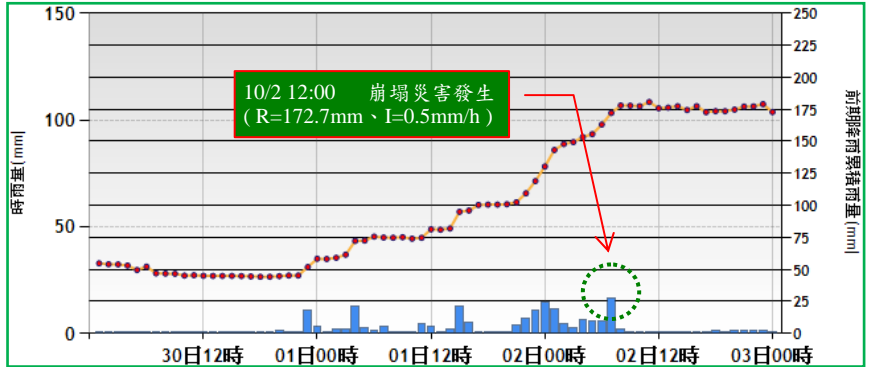
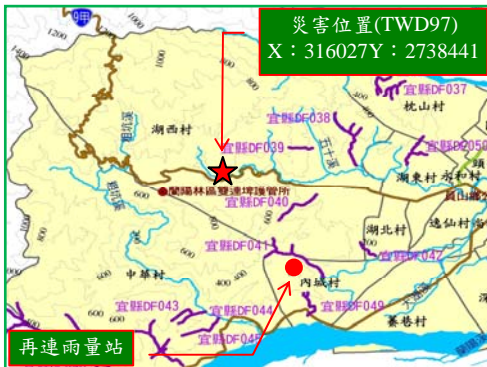
- ❖ 災區位置：省道台9甲線 53.8K
- ❖ 災害發生時間：10月2日 07時 00分
- ❖ 災害類型：崩塌
- ❖ 有效累積雨量：172.7mm

- ✓ 奈格颱風環流加上東北季風共伴效應致宜蘭地區降下豪雨，造成省道台9甲線 53.8k 處發生崩塌災害，道路邊坡既有植生格框損毀，路面土石堆積，護欄毀壞，鋼筋外露。
- ✓ 房屋受損：無。
- ✓ 道路毀損：省道台9甲線約 100m。
- ✓ 人員傷亡：無。
