## 宜蘭縣大同鄉英士村

災害案件編號		100 年 1001 豪雨-宜蘭大同-002			
災區行政區域		宜蘭縣大同鄉英士村			
溪流名稱		台 7 線 90K 處野溪			
所屬流域		蘭陽溪流域			
土石流潛勢溪流		宜縣 002(臨時編號)			
土石流警戒基準值		550mm	參考雨量站	牛鬥(C1U501)	
受災地點	地標：台 7 線 90K	GPS 坐標	TWD97	X：303765 Y：2723392	
土石流警戒發布時間		100 年 10 月 2 日 11 時 00 分(黃色警戒) 100 年 10 月 2 日 23 時 00 分(紅色警戒)			
土石流警戒解除時間		100 年 10 月 4 日 05 時 00 分(紅降黃) 100 年 10 月 4 日 11 時 00 分(解除黃色)			
災害發生時間		100 年 10 月 2 日 10 時 00 分			
現勘日期		100 年 10 月 7 日			
災害類型		土石流			
保全對象	民宅建物	無。			
	公有建物	無。			
	公共設施	道路：台 7 線			
歷史災害		98 年芭瑪颱風期間曾發生崩塌災害。

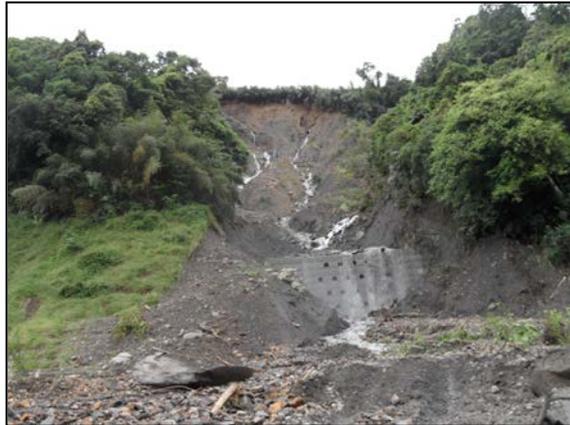
災區植被情況

受災溪流上游多自然林，  
下游多為工程整治後植草  
坡地。

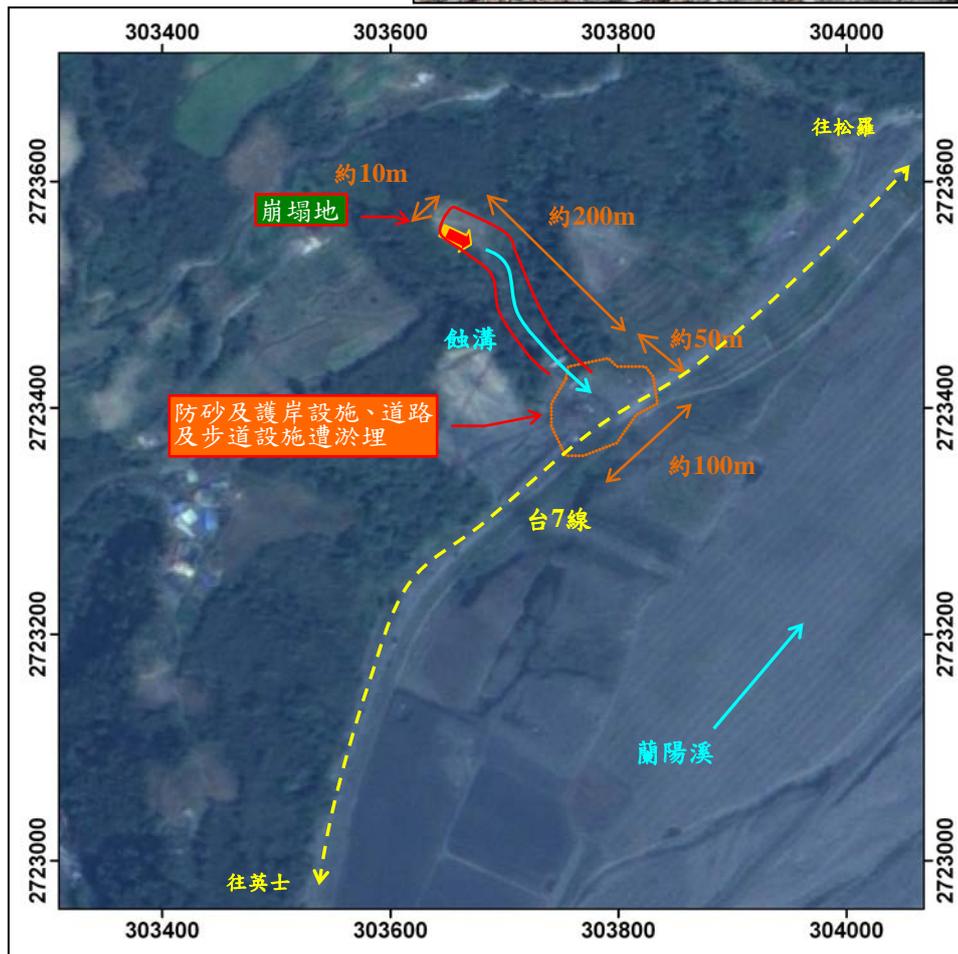
現況相片 (1/3)

疏散避難情況	疏散時間：-	疏散人數：-									
	原先規劃避難處所：-	本次疏散避難至何處：-									
	補充說明：-										
災損類型與災情描述	<p>奈格颱風環流加上東北季風的共伴效應，在宜蘭地區降下豪雨，3天內在牛鬥雨量站降下超過1600mm雨量，造成台7線90k處道路上邊坡，因蝕溝沖刷發生崩塌型土石流災害。</p> <p>土石淤埋：防砂設施、排水邊溝、道路及景觀與步道設施均受土石淤埋。</p> <p>土石撞擊：上邊坡防砂設施、台7線護欄及下邊坡護岸遭土石撞擊毀損。</p> <p>道路毀損：台7線約100m。</p> <p>房屋受損：無。</p> <p>人員傷亡：無。</p>										
災損統計	民宅建物	無。									
	公有建物	無。									
	公共設施	道路：崩塌土石堆積於台7線90k處阻斷交通約100m。									
	農林用地	無。									
	人命/房舍/道路毀損統計	<table border="1"> <tr> <td>死亡</td> <td>0人</td> <td>失蹤</td> <td>0人</td> <td>受傷</td> <td>0人</td> <td>房屋受損</td> <td>共0棟</td> <td>道路毀損</td> <td>約100m</td> </tr> </table>	死亡	0人	失蹤	0人	受傷	0人	房屋受損	共0棟	道路毀損
死亡	0人	失蹤	0人	受傷	0人	房屋受損	共0棟	道路毀損	約100m		
既有工程設施損壞情形	上邊坡蝕溝防砂設施及下邊坡護岸遭土石流沖擊受損並淤埋。										
即時處置情況	公路總局第四區養護工程處派遣機具清除道路堆積土石，管制交通，限制通行。

河道流路長度	約 160 公尺						
溢流點 (堆積區)	位置	台 7 線 90k 處防砂壩					
	GPS 坐標	TWD97	X : 304008 Y : 2423647				
	原溪床斷面	寬度	約 2m	深度	約 1.5m	坡度	約 2 度
	堆積範圍	長度	約 50m	寬度	約 100m	深度	約 2m
	堆積規模	堆積面積	約 5000m <sup>2</sup>		堆積量	約 5000m <sup>3</sup>	
堆積礫石粒徑	最大粒徑	約 30cm		平均粒徑	約 1~3cm		
崩塌地面積	野溪上游崩塌區面積估計約 0.2 公頃。

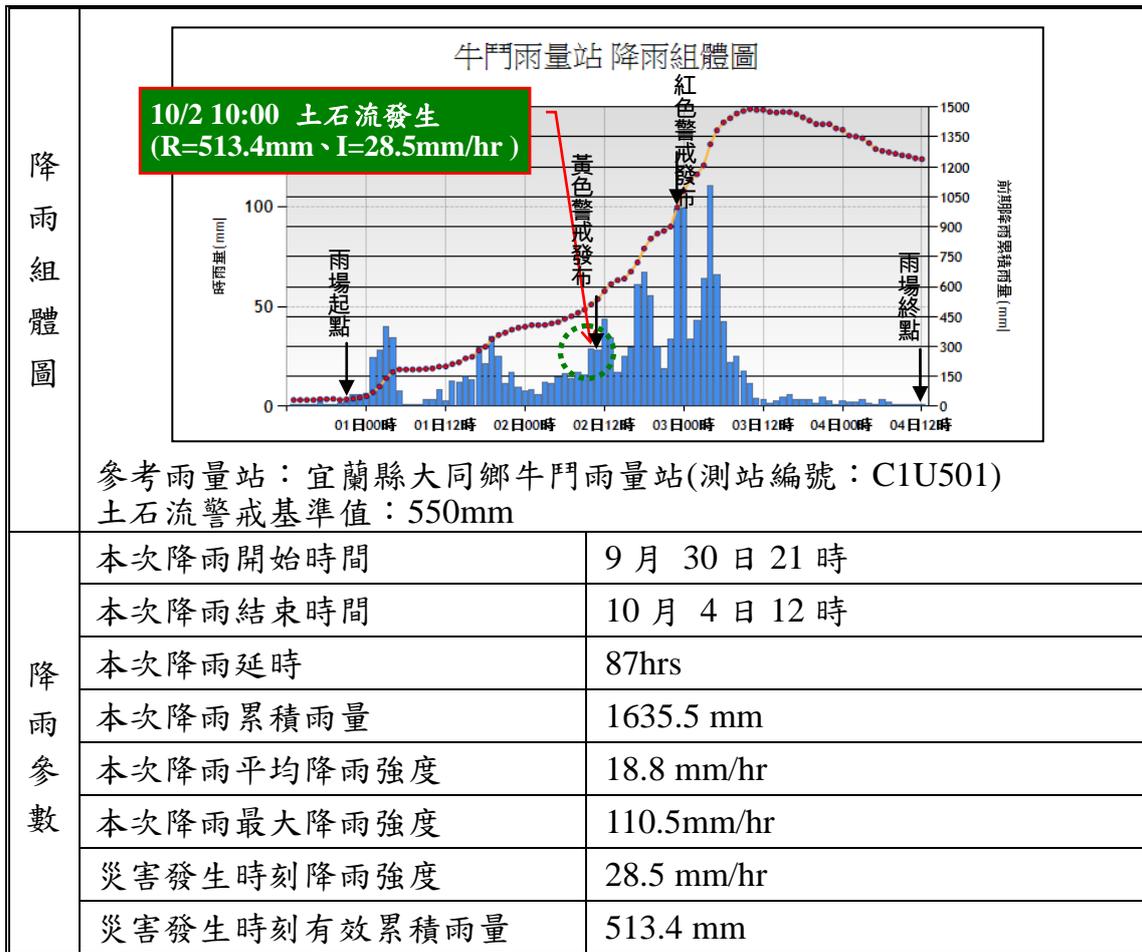
資料來源：「行政院農業委員會水土保持局土石流防災應變系統」網頁

災害發生原因分析	<ol style="list-style-type: none"> <li>台7線90k處道路上邊坡於10月2日上午10時左右發生崩塌型土石流災害，由降雨組體圖分析，自9月30日至10月2日期間，降雨延時達37小時，平均降雨強度約28.5mm/hr，但總雨量達513.4mm，顯示累積雨量已使土體的含水飽和並沖刷坡面產生逕流，導致災害發生。</li> <li>發生災害處邊坡地質組成以廬山層為主，其組成以板岩或千枚岩為主，且鄰近斷層，構造裂隙相對發達，受豪雨易崩落導致災害。</li> </ol>
二次災害可能性	台7線90k處蝕溝上方崩塌土石尚未穩定，遭遇颱風豪雨坡面仍有持續崩落之潛勢。
