100年1001豪雨重大土石災例最速報

宜蘭縣—大同鄉樂水村

100年1001豪雨-宜蘭大同-003

- ❖ 災區位置：宜51線 鄉道6k及8k
- ❖ 災害發生時間：10月2日4時00分
- ❖ 災害類型：崩塌
- ❖ 有效累積雨量：415.1mm

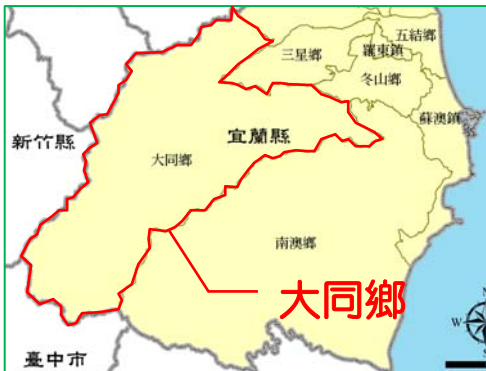
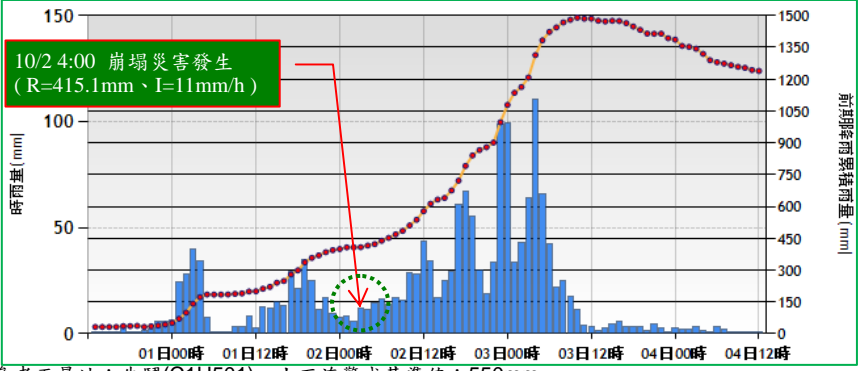
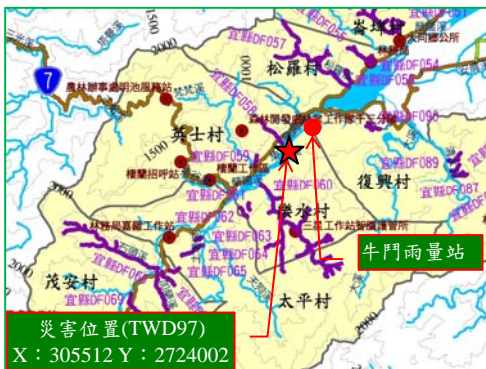
- ✓ 奈格颱風環流加上東北季風的共伴效應，在宜蘭地區降下豪雨，2天內在牛門地區降下超過400mm雨量，造成宜51線鄉道6k及8k處山坡地發生道路邊坡崩塌，崩落土石堆積道路阻斷交通，周遭擋土牆、道路護欄及電線桿遭土石撞擊受損。
- ✓ 房屋受損：無。
- ✓ 道路毀損：宜51線鄉道約100公尺。
- ✓ 人員傷亡：無。
