宜蘭縣大同鄉樂水村

一、災區基本資料

災害案件編號		100 年 1001 豪雨-宜蘭大同-004			
災區行政區域		宜蘭縣大同鄉樂水村			
溪流名稱		瑪崙溪			
所屬流域		蘭陽溪流域			
土石流潛勢溪流		—			
土石流警戒基準值		550mm	參考雨量站	牛鬥(C1U501)	
受災地點	地標：瑪崙橋	GPS 坐標	TWD97	X：303586 Y：2721706	
土石流警戒發布時間		100 年 10 月 2 日 11 時 00 分(黃色警戒) 100 年 10 月 2 日 23 時 00 分(紅色警戒)			
土石流警戒解除時間		100 年 10 月 4 日 05 時 00 分(紅降黃) 100 年 10 月 4 日 11 時 00 分(解除黃色)			
災害發生時間		100 年 10 月 2 日 20 時 00 分			
現勘日期		100 年 10 月 14 日			
災害類型		洪水、土石流(宜縣 DF060)			
保全對象	民宅建物	無。			
	公有建物	無。			
	公共設施	橋梁：瑪崙橋 道路：樂水村旁聯絡道路。			
歷史災害		98 年芭瑪颱風及 99 年梅姬颱風均有洪水、土石流發生，造成土石淤塞瑪崙橋或河岸邊坡崩塌等災情。

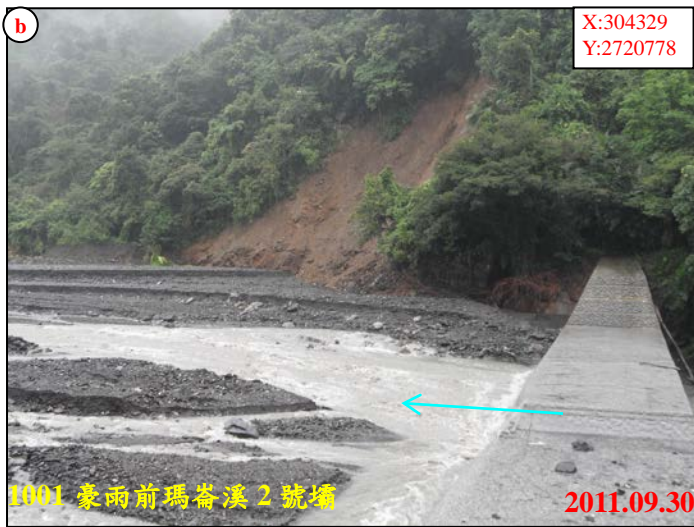
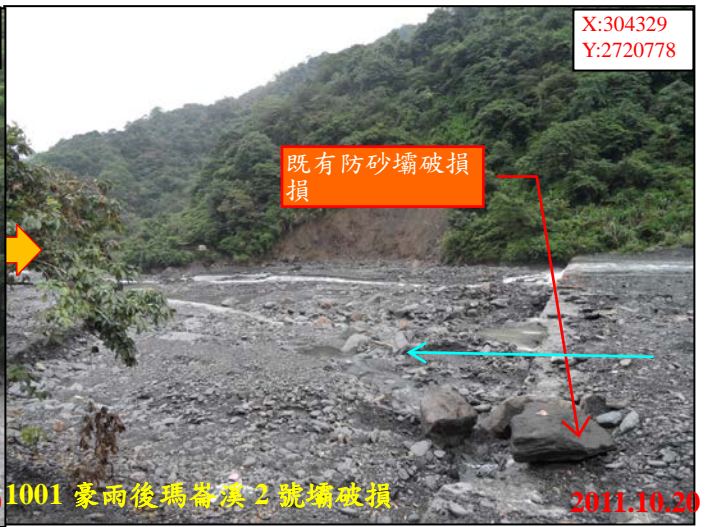
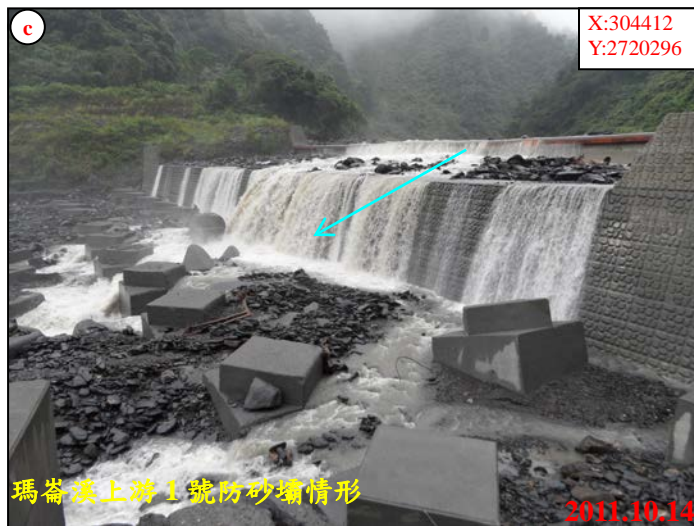
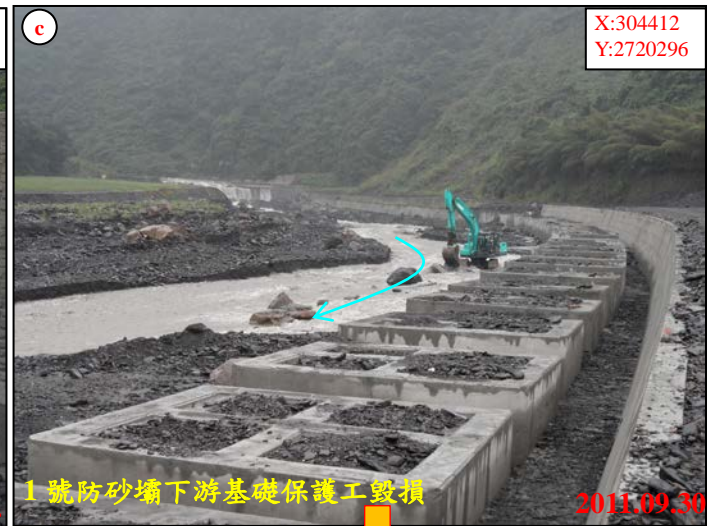
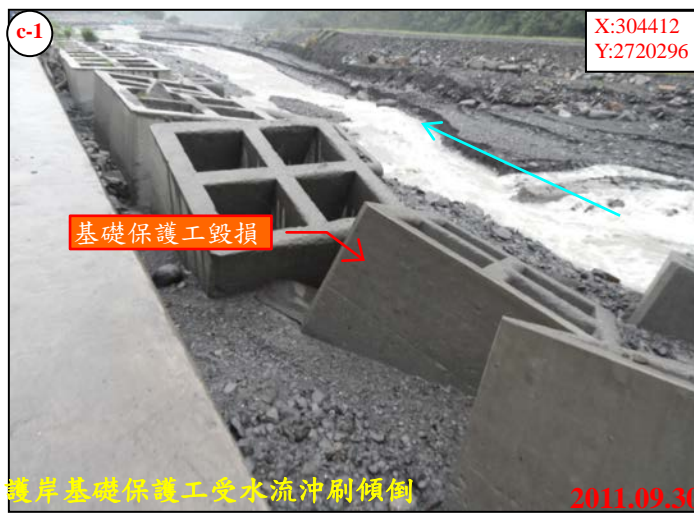
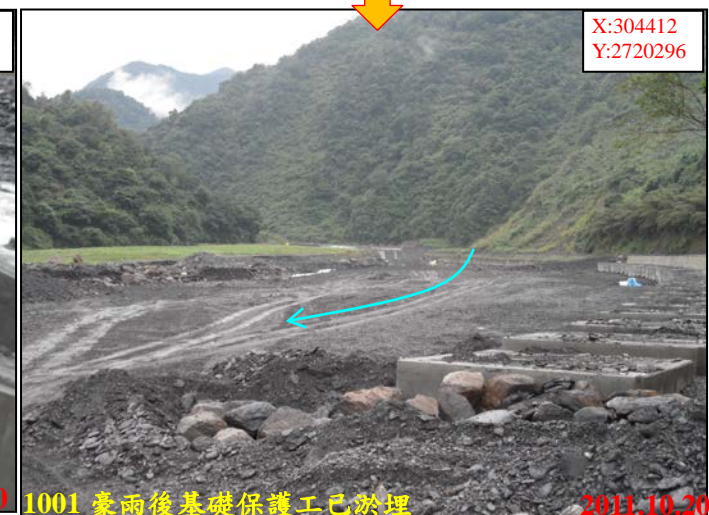
現況相片 (2/3)

疏散避難情況	疏散時間：-	疏散人數：-									
	原先規劃避難處所：-	本次疏散避難至何處：-									
	補充說明：-										
災損類型與災情描述	<p>1001 豪雨期間，瑪崙溪(宜縣 D060)溪水暴漲，瑪崙溪上游 2 號防砂壩損壞，大量土石運移至下游河道，造成防砂壩破損，並淤塞瑪崙橋，使洪水及土石溢淹至橋面，導致交通中斷，且淤積後河道與聚落對外主要道路僅有 1 公尺高差。</p> <p>大同產業道路上邊坡蝕溝沖蝕，土石堆積道路造成道路中斷 50 公尺。</p>										
災損統計	民宅建物	無。									
	公有建物	無。									
	公共設施	橋梁：瑪崙橋通洪斷面幾無通洪能力，導致交通中斷。 道路毀損：樂水村旁聯絡道路約 50m。									
	農林用地	無。									
	人命/房舍/道路毀損統計	<table border="1"> <tr> <td>死亡</td> <td>0 人</td> <td>失蹤</td> <td>0 人</td> <td>受傷</td> <td>0 人</td> <td>房屋受損</td> <td>共 0 棟</td> <td>道路毀損</td> <td>約 50m</td> </tr> </table>	死亡	0 人	失蹤	0 人	受傷	0 人	房屋受損	共 0 棟	道路毀損
死亡	0 人	失蹤	0 人	受傷	0 人	房屋受損	共 0 棟	道路毀損	約 50m		
即時處置情況	-

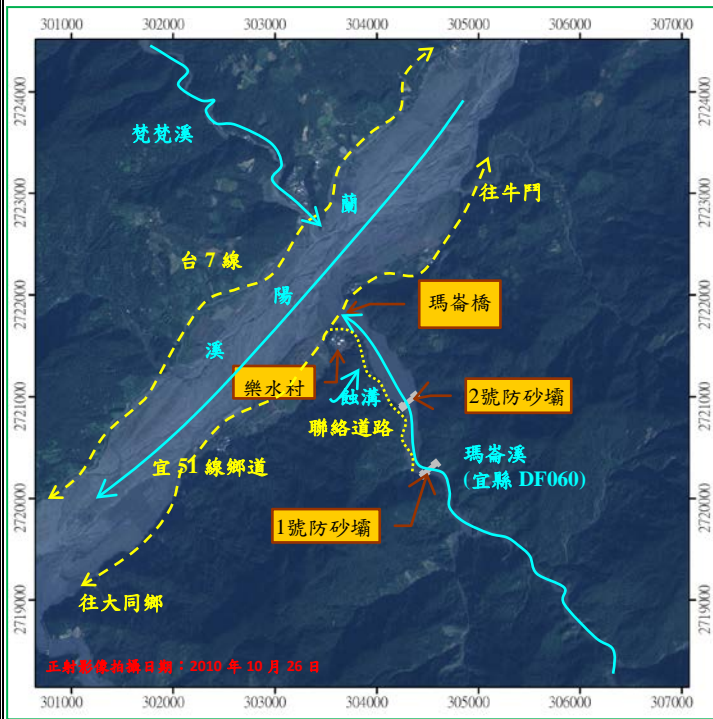
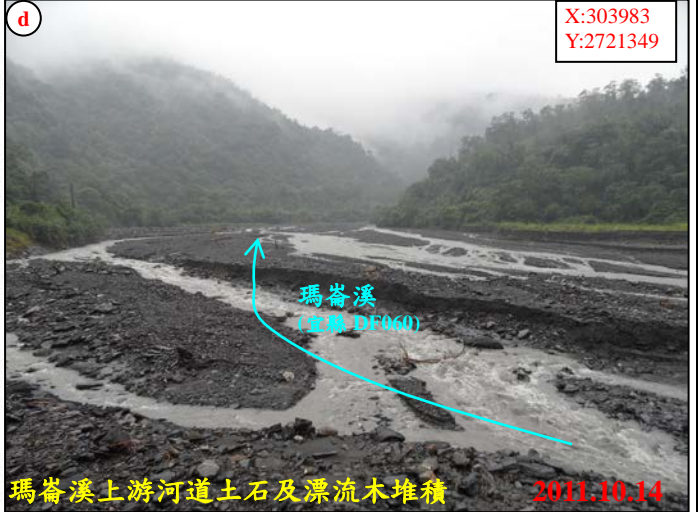
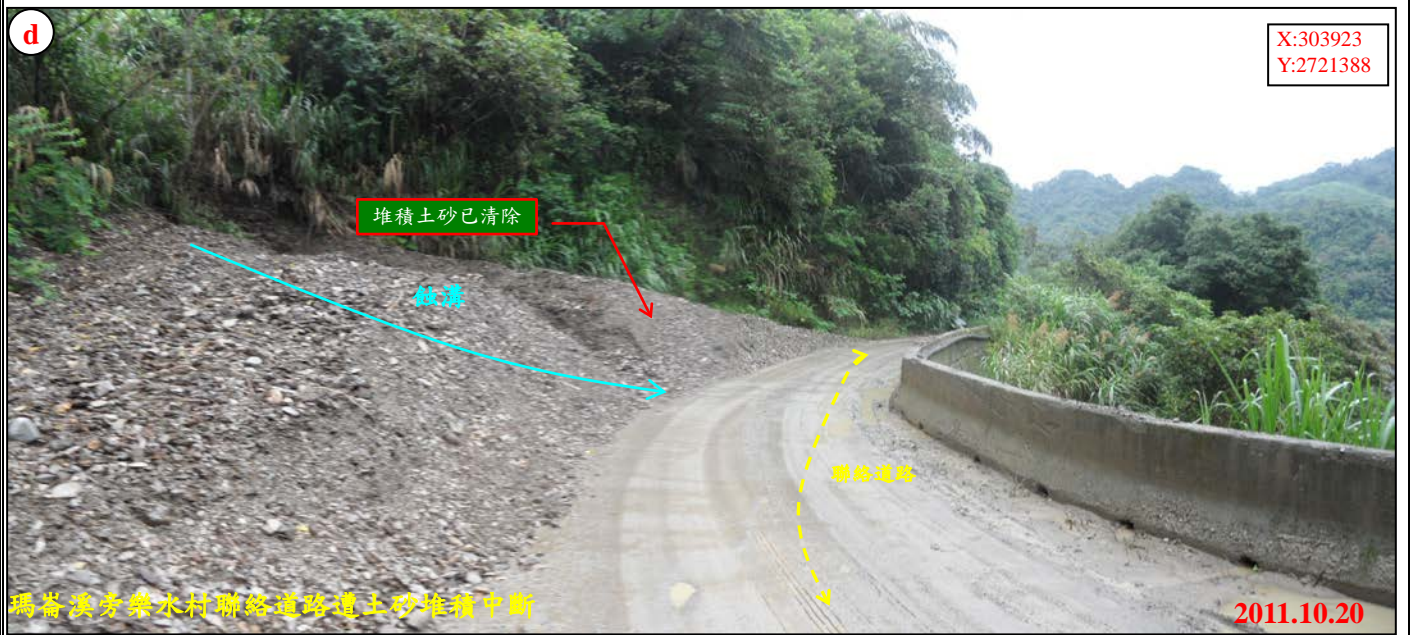
現況相片 (3/3)

<p>瑪崙溪 2 號防砂壩</p>	<p>護岸基礎保護工</p>	
<p>損毀情況</p>	<p>瑪崙溪 2 號防砂壩壩頂破損。 瑪崙溪 1 號防砂壩下游左岸護岸基礎保護工遭水流沖刷傾倒。</p>
