100年1001豪雨重大土石災例最速報

100年1001豪雨

宜蘭縣一大同鄉樂水村

100年1001豪雨-宜蘭大同-004

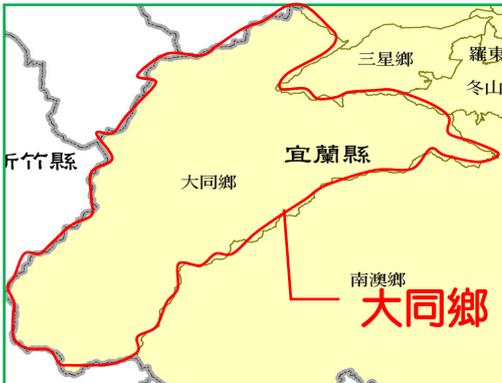
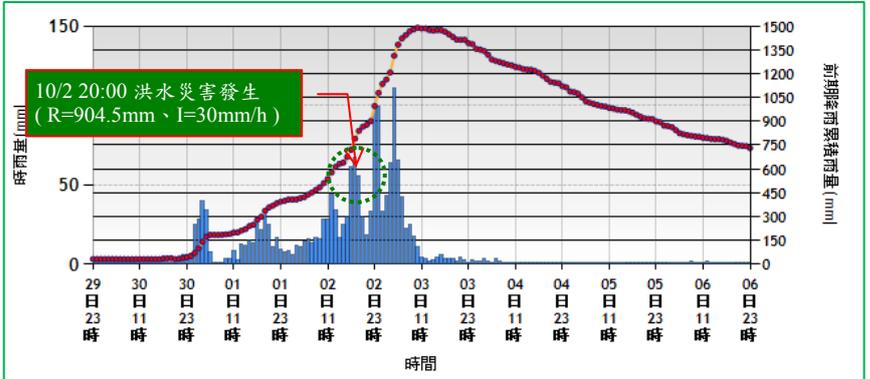
- ❖ 災區位置：瑪崙橋(宜縣 DF060)
- ❖ 災害發生時間：10月2日 20時 00分
- ❖ 災害類型：洪水
- ❖ 有效累積雨量：904.5mm

- ✓ 1001 豪雨期間，瑪崙溪(宜縣 DF060)溪水暴漲，瑪崙溪上游 2 號防砂壩損壞，大量土砂淤積瑪崙橋河道，河道與通往保全民宅之道路高差不足 1 公尺，造成道路中斷。
- ✓ 河道土砂堵塞至瑪崙橋帽梁，橋梁已無通水能力，造成土砂於左側橋台溢淹，道路因而管制通行。
- ✓ 大同產業道路上邊坡被溝沖蝕，土石堆積道路造成道路中斷 50 公尺。
