100年1001豪雨重大土石災例最速報

100年1001豪雨

宜蘭縣一大同鄉寒溪村

100年1001豪雨-宜蘭大同-005

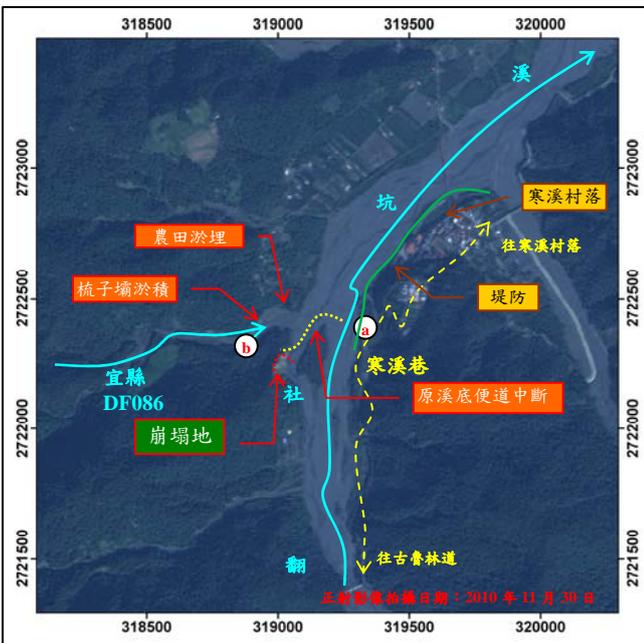
- ✓ 奈格颱風環流加上東北季風共伴效應致宜蘭地區降下豪雨，造成寒溪村落上游土石流潛勢溪流(宜縣 DF086)發生土石流災害，溪床大量土砂堆積並損壞梳子壩，土石沖積區淤埋原住民保留地農田。
- ✓ 宜縣 DF086 土石堆積於匯流口，壓迫翻社坑溪主河道，造成翻社坑溪淘刷寒溪部落旁堤防，影響部落安全。
- ✓ 人員傷亡：無。
