# 100年1001豪雨重大土石災例最速報

## 宜蘭縣一大同鄉復興村

### 100年1001豪雨-宜蘭大同-006

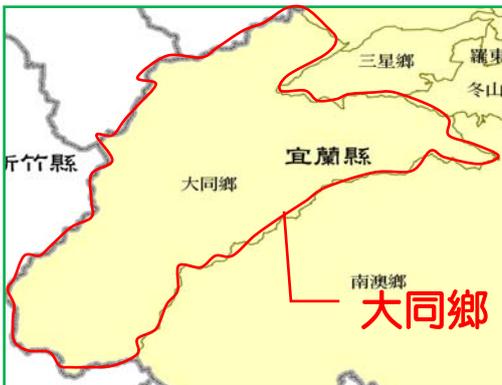
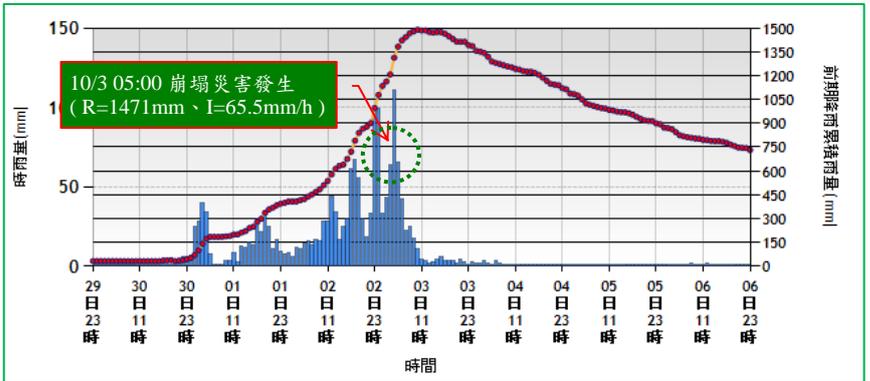
- ❖ 災區位置：清水產業道路
- ❖ 災害發生時間：10月3日 5時00分
- ❖ 災害類型：崩塌
- ❖ 有效累積雨量：1471mm

- ✓ 奈格颱風環流加上東北季風共伴效應致宜蘭地區降下豪雨，清水溪及石門溪的溪水暴漲，水流淘刷清水產業道路路基，造成道路中斷。
- ✓ 清水產業道路上下邊坡崩塌，崩積土砂堆積於路面。
- ✓ 房屋受損：無。
- ✓ 道路毀損：200m。
- ✓ 人員傷亡：無。

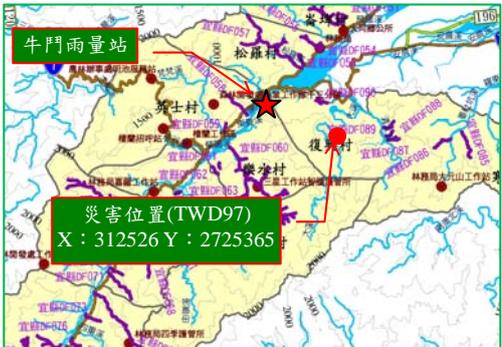
參考雨量站：牛鬥(C0U760) 土石流警戒基準值：550mm
