宜蘭縣大同鄉復興村

一、災區基本資料

災害案件編號	100 年 1001 豪雨-宜蘭大同-007		
災區行政區域	宜蘭縣大同鄉復興村		
溪流名稱	二坑溪支流		
所屬流域	蘭陽溪流域		
土石流潛勢溪流	宜縣 004(臨時編號)		
土石流警戒基準值	550mm	參考雨量站	牛鬥(C1U501)
受災地點	地標：泰雅一路 451 巷 157 號	GPS 坐標	TWD97 X: 308166 Y: 2724936
土石流警戒發布時間	100 年 10 月 2 日 11 時 00 分(黃色警戒) 100 年 10 月 2 日 23 時 00 分(紅色警戒)		
土石流警戒解除時間	100 年 10 月 4 日 05 時 00 分(紅降黃) 100 年 10 月 4 日 11 時 00 分(解除黃色)		
災害發生時間	100 年 10 月 2 日 5 時 00 分		
現勘日期	100 年 10 月 7 日		
災害類型	土石流		
保全對象	民宅建物	一般民宅：1 戶。 農舍或倉庫：1 棟	
	公有建物	無。	
	公共設施	道路：泰雅一路 451 巷。 給水設施：蓄水池一座。	
歷史災害	98 年芭瑪颱風及 99 年梅姬颱風均有土石下移，造成溪床淤積情形。

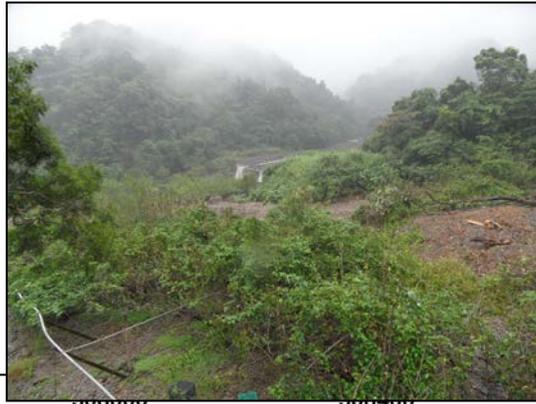
河道流路長度	約 650 公尺						
溢流點 (堆積區)	位置	野溪上游崩塌地以下					
	GPS 坐標	TWD97	X : 307766 Y : 2724777				
	原溪床斷面	寬度	約 5m	深度	約 3m	坡度	約 5 度
	堆積範圍	長度	約 380m	寬度	約 40m	深度	約 5m
	堆積規模	堆積面積	約 15200m ²		堆積量	約 76000m ³	
堆積礫石粒徑	最大粒徑	約 50cm		平均粒徑	約 3~7cm		
崩塌地面積	二坑溪上游崩塌約面積約 2 公頃。

下游災區多為果園。

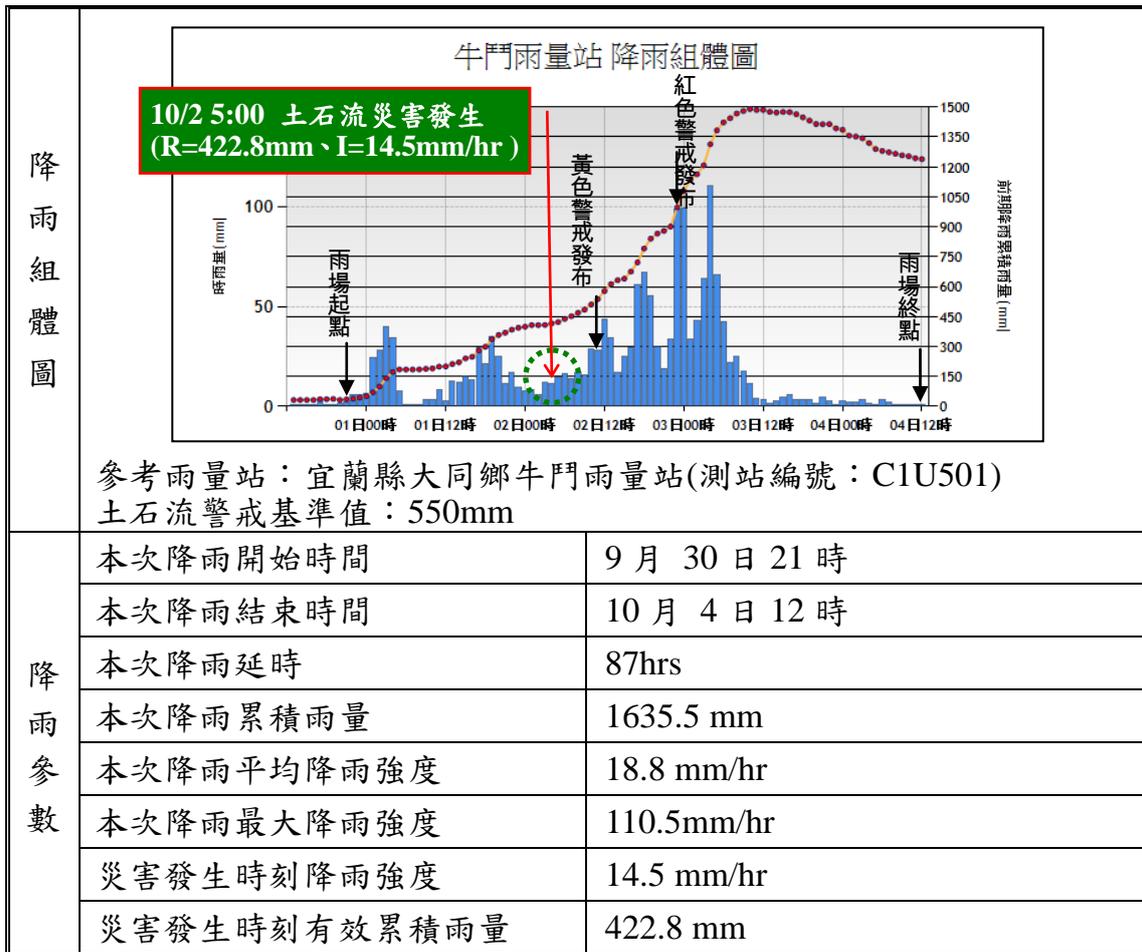
五、降雨量分析

災害發生原因分析	<ol style="list-style-type: none"> 二坑溪支流野溪於10月2日上午5時左右發生土石流災害，由降雨組體圖分析，自9月30日至10月2日期間，降雨延時達32小時，災害發生時之降雨強度為14.5mm/hr，累積雨量已達422.8mm/hr，導致上游因99年梅姬颱風造成之崩塌土石再度下移致災。 發生災害處邊坡地質組成以廬山層為主，其組成以板岩或千枚岩為主，且鄰近斷層，構造裂隙相對發達，受豪雨易崩落導致災害，並成為溪流土石料源。
二次災害可能性	<p>二坑溪支流野溪上游仍有崩塌坡面及淤積土石，且下游溪床完全淤塞，無通洪能力，若再遇颱風豪雨有極高至災可能。</p>
