宜蘭縣蘇澳鎮東澳里

一、災區基本資料

四、即時現勘調查

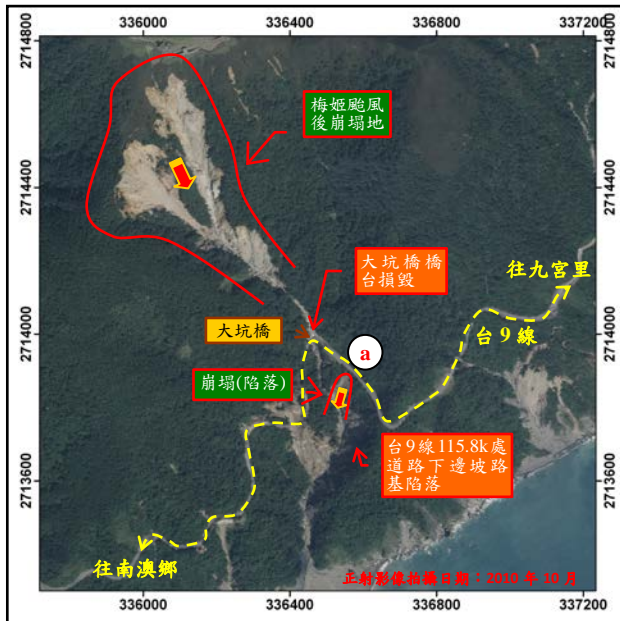
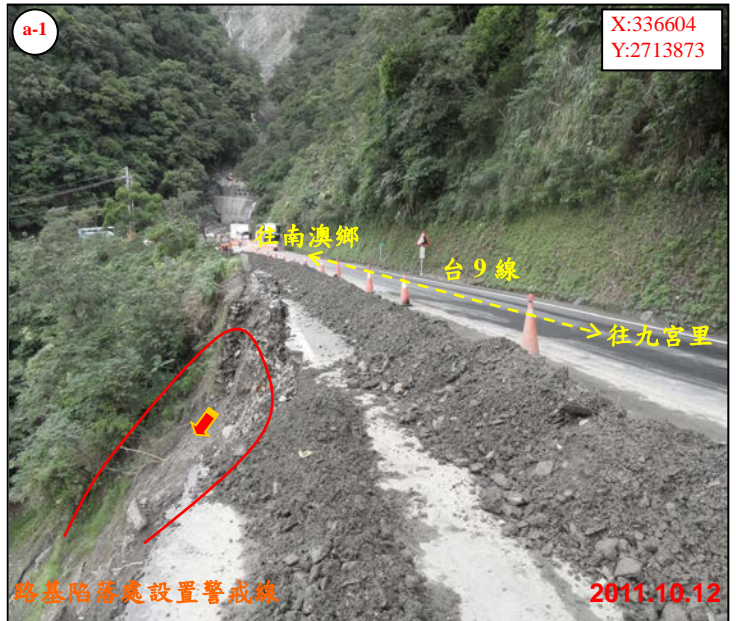
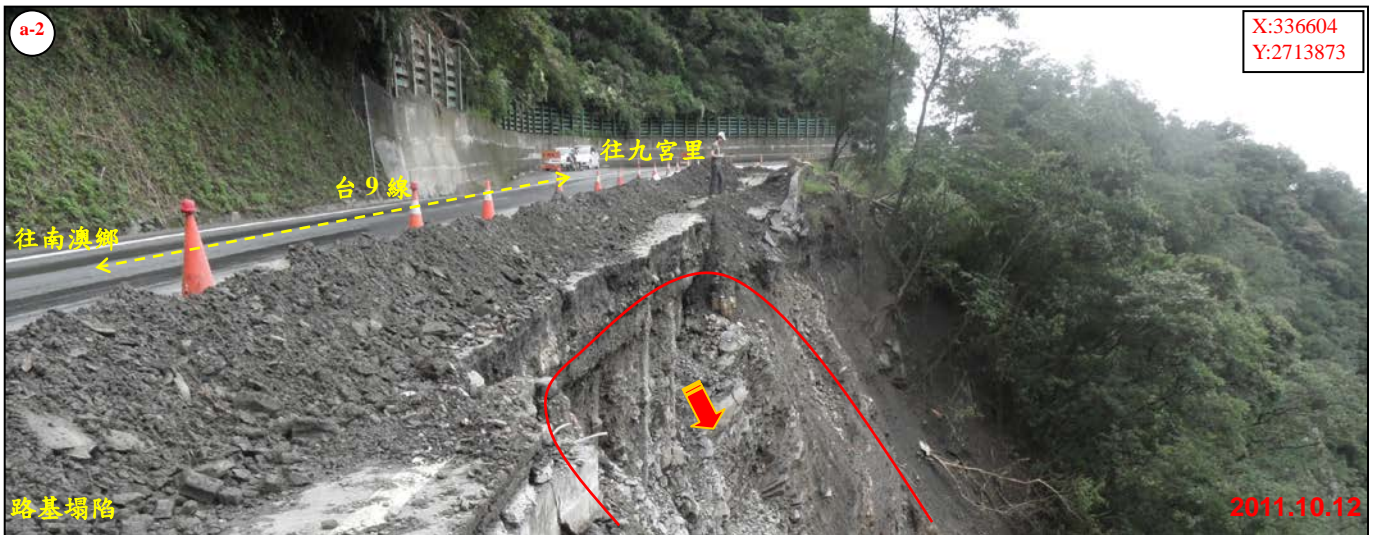
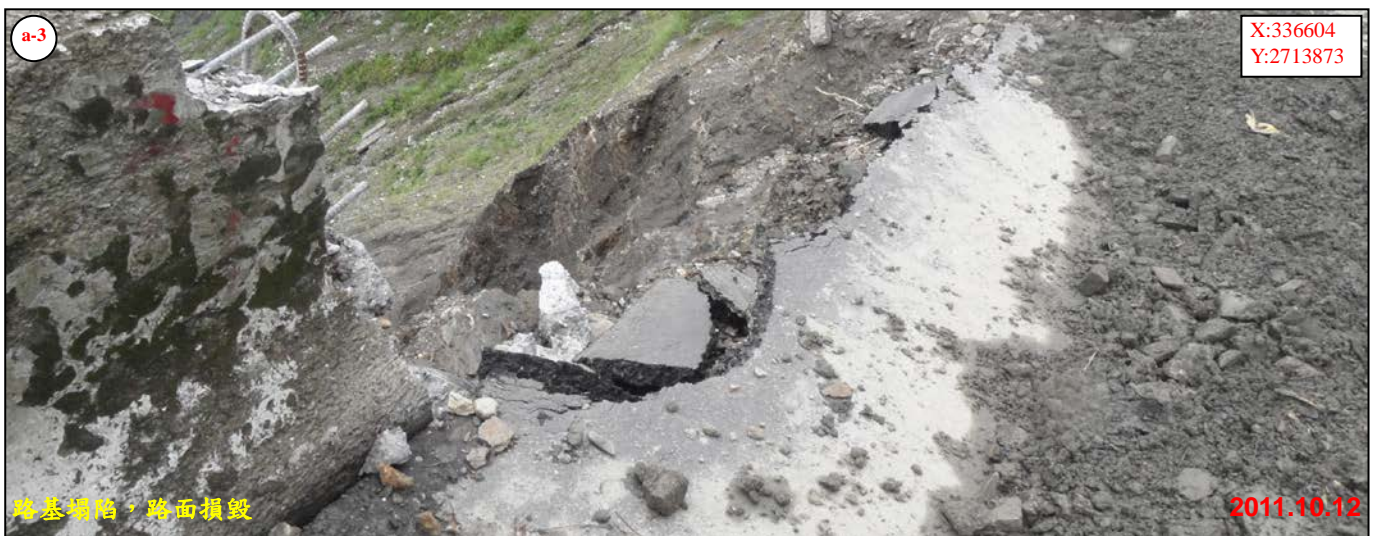
現況相片 (1/3)

疏散避難情況		疏散時間：—					疏散人數：—				
		原先規劃避難處所：—					本次疏散避難至何處：—				
災損類型與災情描述		<p>奈格颱風環流加上東北季風共伴效應致宜蘭地區降下豪雨，造成省道台 9 線 115.8k 處道路下邊坡路基陷落，路面護欄鋼筋外露。</p> <p>大坑橋上游防落石網遭土石撞擊損壞，右岸橋台鋼筋外露。</p> <p>房屋受損：無。</p> <p>道路毀損：省道台 9 線約 100m、大坑橋橋台。</p> <p>人員傷亡：無。</p>									
災損統計	民宅建物	無。									
	公有建物	無。									
	公共設施	<p>道路：省道台 9 線 115.8k 處道路下邊坡路基陷落，阻斷交通約 100m。</p> <p>橋梁：大坑橋右岸橋台鋼筋外露。</p> <p>電力設施：電線桿倒塌。</p>									
	人命/房舍/道路毀損統計	死亡	0 人	失蹤	0 人	受傷	0 人	房屋受損	0 棟	道路毀損	約 100m
既有工程設施損壞情形		<p>1. 台 9 線 115.8k 處路面護欄鋼筋外露。</p> <p>2. 大坑橋上游防落石網遭土石撞擊損壞。</p>									
即時處置情況		南澳工務段於路基陷落處設置警戒線，並派遣機具清除道路堆積土石，管制交通，限制通行。

115.8K 處道路下邊坡崩塌裸露，崩塌面積約 150m²，周邊坡面為自然植生覆蓋。
