## 屏東縣牡丹鄉牡丹村

### 一、災區基本資料

災害案件編號		100 年南瑪都颱風-屏東牡丹-001			
災區行政區域		屏東縣牡丹鄉牡丹村			
溪流名稱		牡丹溪			
所屬主流域		四重溪流域			
土石流潛勢溪流		屏縣 001(臨時編號)			
土石流警戒基準值		600mm	參考雨量站	牡丹(C0R340)	
受災地點	地標：屏 199 線 20K、牡丹五號橋	GPS 坐標	TWD97	X : 230132 Y : 2449265	
土石流警戒發布時間		100 年 8 月 28 日 20 時(黃色警戒) 100 年 8 月 29 日 17 時(紅色警戒)			
土石流警戒解除時間		100 年 8 月 31 日 17 時 (紅降黃) 100 年 8 月 31 日 20 時(黃色警戒)			
災害發生時間		100 年 8 月 29 日 14 時 00 分			
現勘日期		100 年 8 月 31 日			
災害類型		崩塌、土石流			
保全對象	民宅建物	牡丹五號橋上下游民宅約 5 戶。			
	公有建物	無。			
	公共設施	道路：縣道 199 線。 橋梁：牡丹五號橋、平實二號橋、佳德橋。 電力設施：台電配電系統(電桿數座)。			
	農林用地	牡丹五號橋下游農田。			
歷史災害		牡丹五號橋上游野溪於 2005 年 7 月海棠颱風、2009 年 8 月莫拉克颱風皆發生土石流災害。據訪談當地居民得知，每逢颱風豪雨常有土石災害發生。

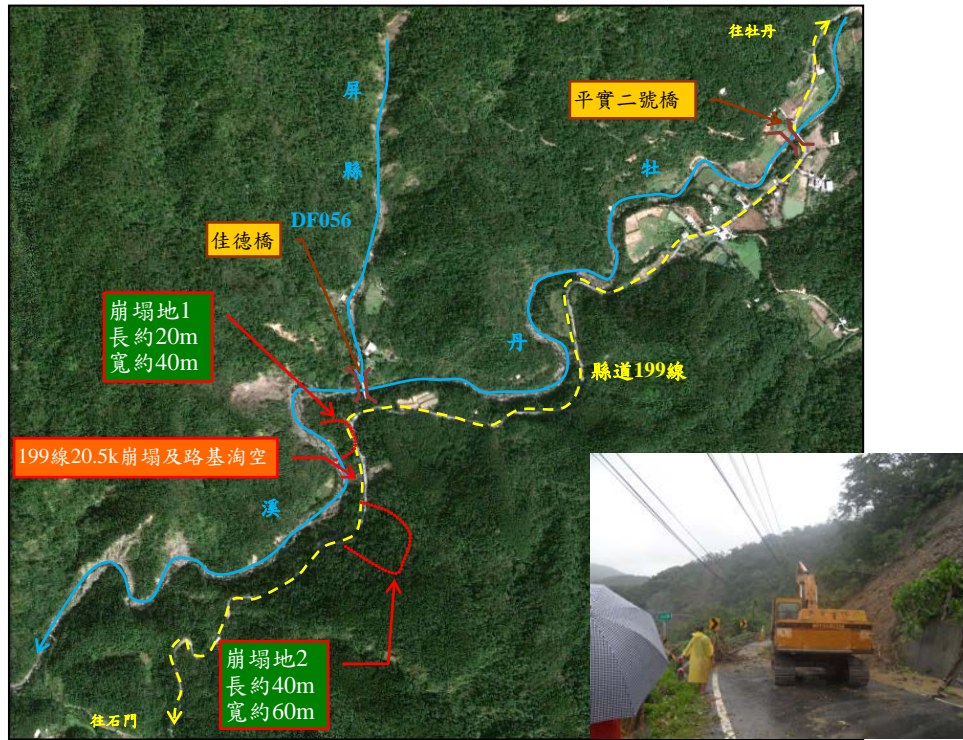
現況相片 (1/3)

崩塌地臨時編號	屏東牡丹-001	GPS 坐標	TWD97	X : 230117Y : 2449527						
崩塌區位 (現況照片 c-1, c-2)	道路下邊坡崩塌									
邊坡類型	斜交坡									
斜面坡度	45-60 度									
崩塌類型	山崩(崩落)									
崩塌地地質材料	石底層(頁岩和薄砂頁岩護層, 夾有厚層砂礫岩透鏡體)			位態	N45°W / 50°SW					
崩塌規模	長度	20m	寬度	40m	高度	20m	崩塌深	0.5m	崩塌面積	約 800m <sup>2</sup>
殘土狀況	長度	-	寬度	-	深度	-	殘土量	-		
崩塌地臨時編號	屏東牡丹-002	GPS 坐標	TWD97	X : 229996 Y : 2449154						
崩塌區位 (現況照片 a-1)	道路上邊坡崩塌									
邊坡類型	斜交坡									
斜面坡度	30-45 度									
崩塌類型	上邊坡：山崩(崩落)									
崩塌地地質材料	石底層(頁岩和薄砂頁岩護層, 夾有厚層砂礫岩透鏡體)			位態	N45°E / 40°NW					
崩塌規模(上邊坡)	長度	40m	寬度	60m	高度	20m	崩塌深	1m	崩塌面積	約 2400m <sup>2</sup>
殘土狀況(上邊坡)	長度	5m	寬度	20m	深度	0.5m	殘土量	約 100m <sup>3</sup>		
崩塌地臨時編號	屏東牡丹-003	GPS 坐標	TWD97	X : 230050 Y : 2449154						
崩塌區位 (現況照片 a-2, a-3)	道路下邊坡崩塌(路基流失)									
邊坡類型	斜交坡									
斜面坡度	30-45 度									
崩塌類型	下邊坡(路基流失)：陷落									
崩塌地地質材料	石底層(頁岩和薄砂頁岩護層, 夾有厚層砂礫岩透鏡體)			位態	N45°E / 40°NW					
崩塌規模(路基流失)	長度	3m	寬度	10m	高度	5m	崩塌深	1m	崩塌面積	約 50m <sup>2</sup>
