南投縣信義鄉豐丘村

一、災區基本資料

| 災害案件編號 | | 101 年 0504 豪雨-南投信義-001 | | | |

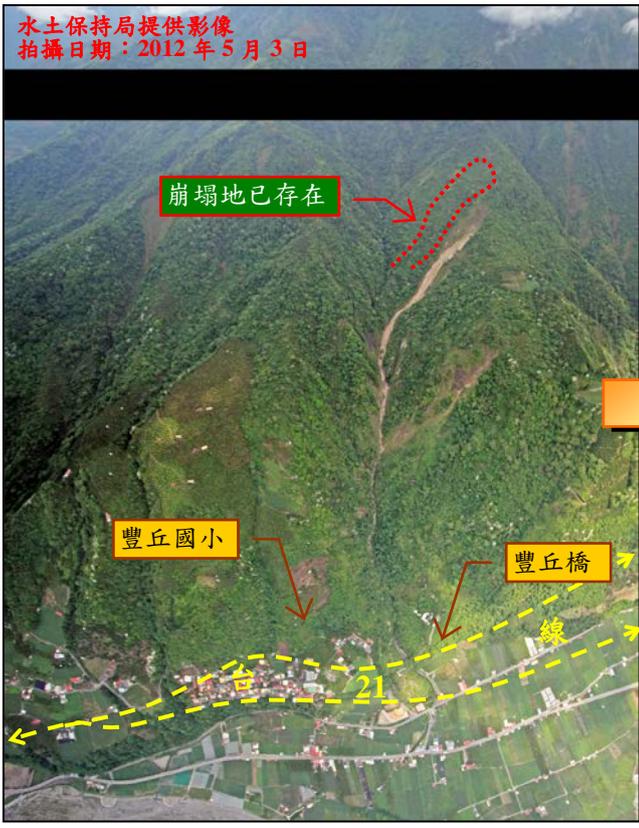
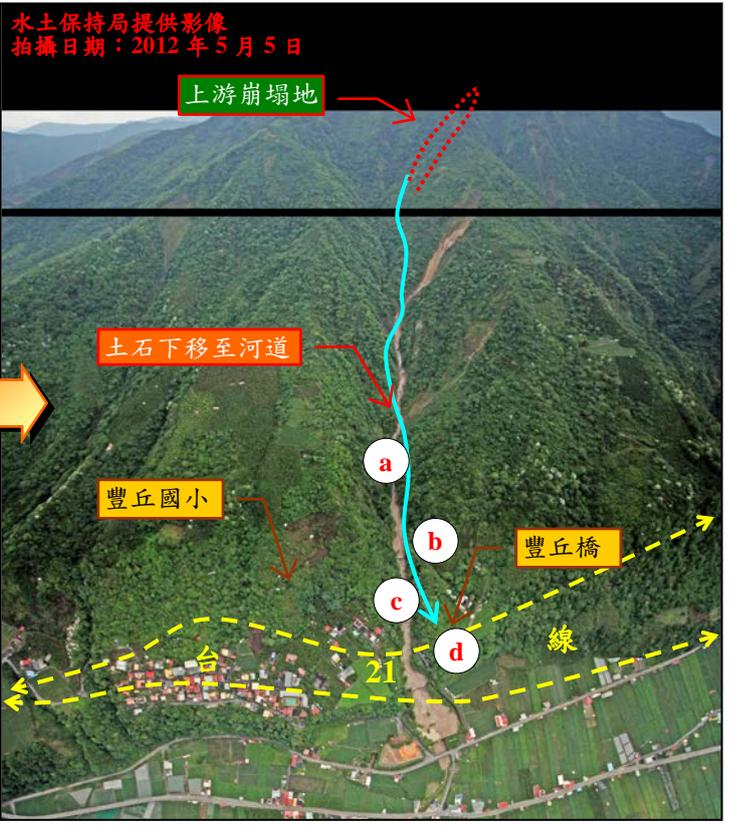
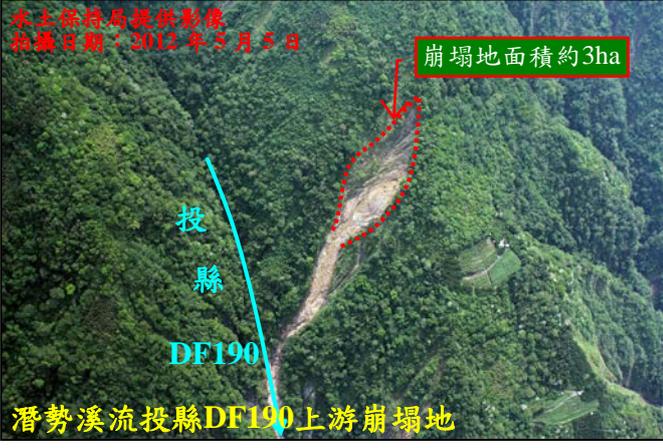
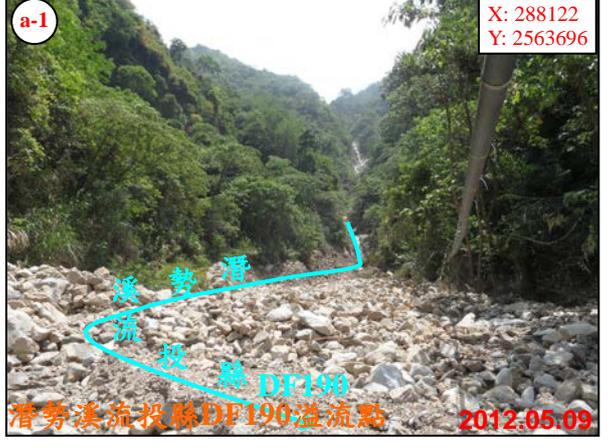
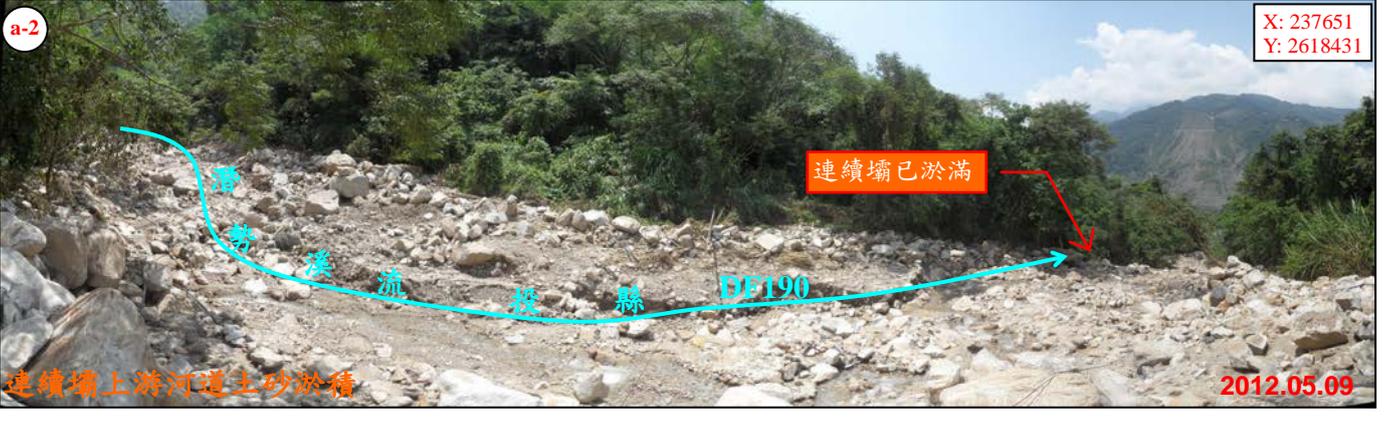
現況相片 (1/3)

| 災損類型與災情描述 | <ol style="list-style-type: none"> 1. 土石流潛勢溪流投縣 DF190 發生土石流災情，上游土砂受降雨影響下移至系列式防砂壩與下游沉砂池，造成溪床及沉砂池淤滿，對台 21 線與鄰近保全對象並無危害。 2. 格子壩以上至系列防砂壩河段土砂淤積長約 500 公尺，下游沉砂池淤積長約 70 公尺，寬 40 公尺，估計土砂約八萬立方。 3. 土石堵塞：豐丘橋橋涵遭土石堵塞。 | | | | | | | | | | | |
| 既有工程設施損壞情形 | 河道中壩體遭土砂淤滿。 | | | | | | | | | | | |

| 即時處置情況 | 信義鄉公所派遣機具清疏堆積土石。 | | | | | | | | | | | |
