南投縣國姓鄉大旗村

一、災區基本資料

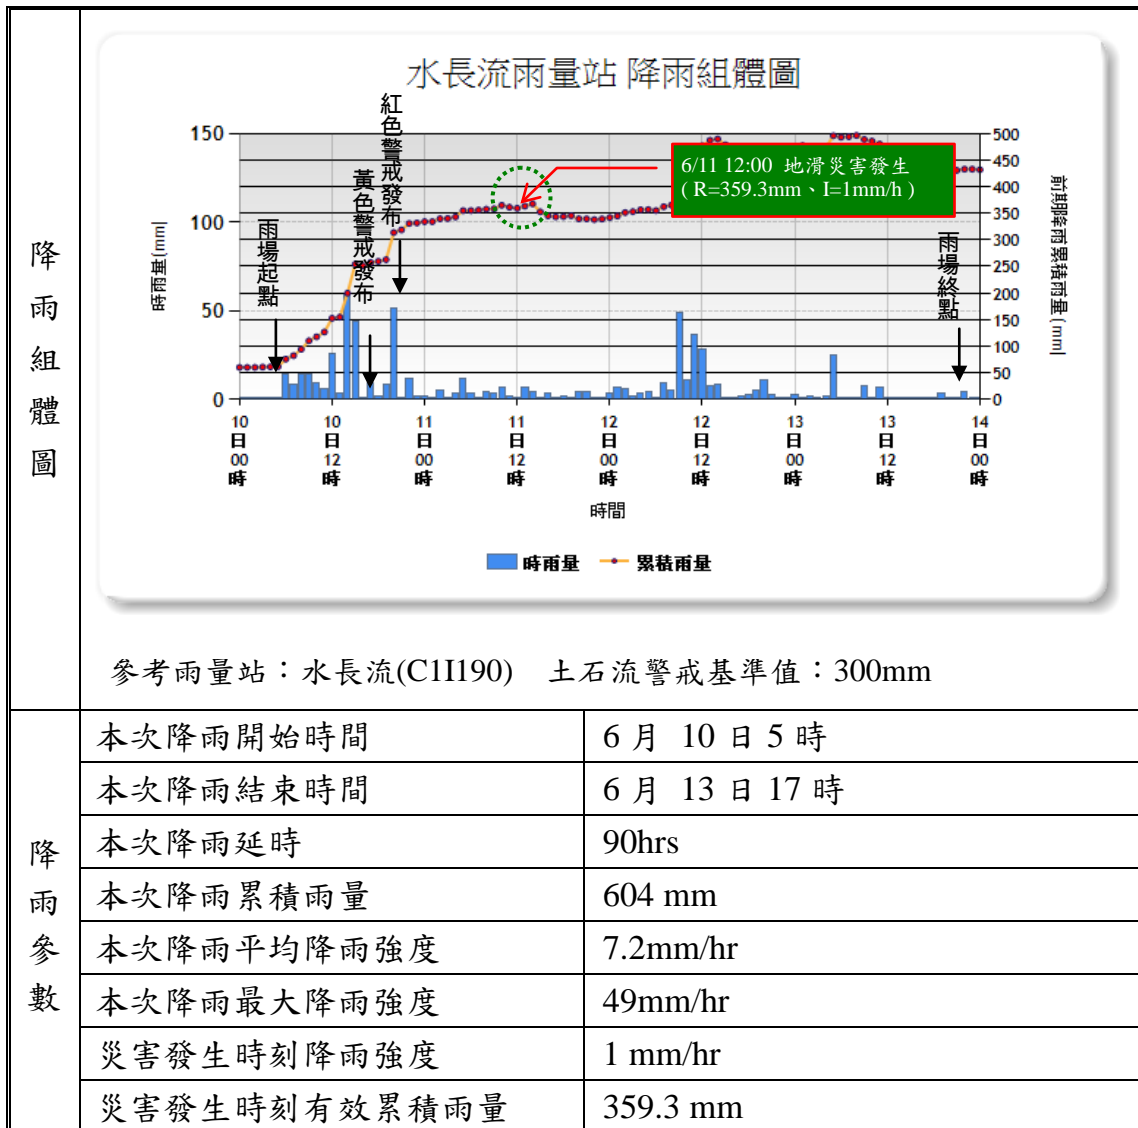
五、降雨量分析

災害發生原因 分析	本處地滑災害主要的地層為台地堆積，該地層多為礫石、黏土及砂組成，因未經沉積作用，故孔隙較大入滲較佳，在本次豪雨的長時間降雨條件下，造成土體的水分含量高，並受重力作用影響，造成該處持續地滑現象。
二次災害可能性	經訪談當地村長及居民，於6月11日上午地滑坡面上緣的大旗農路，路面及周邊擋土設施原約5公分的裂縫，至現勘時6月13日擋土設施已裂損為20公分，顯示大旗村地滑地2天內受連日豪雨有顯著的滑動跡象。未來若持續地滑，將可能有大量土體堆置於下緣的水長流溪，造成洪氾或土石流災害。
