# 101年0610豪雨重大土砂災例最速報

101年0610豪雨

## 台中市一新社區福興里

### 101年0610豪雨-台中新社-001

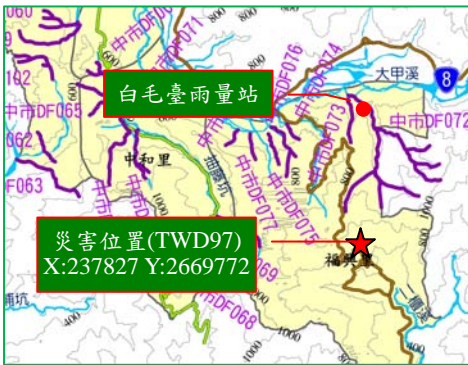
- ✓民裕43號民宅於6月10日下午17時發生崩塌災情，居民已依照里長指示先行撤離至避難處所大林國小避難，共撤離20戶約50人。
- ✓民宅下邊坡崩塌規模長約25公尺，寬約3公尺。
- ✓雨水冲刷崩塌坡面，崩塌土砂堆置於野溪溪床。
- ✓溪水淘刷坡腳，坡面崩落致民宅基礎裸露，部分結構懸空，民宅現況岌岌可危。
- ✓房屋受損：1棟
