101年0610豪雨重大土砂災例最速報

台中市—東勢區隆興里

101年0610豪雨-台中東勢-001

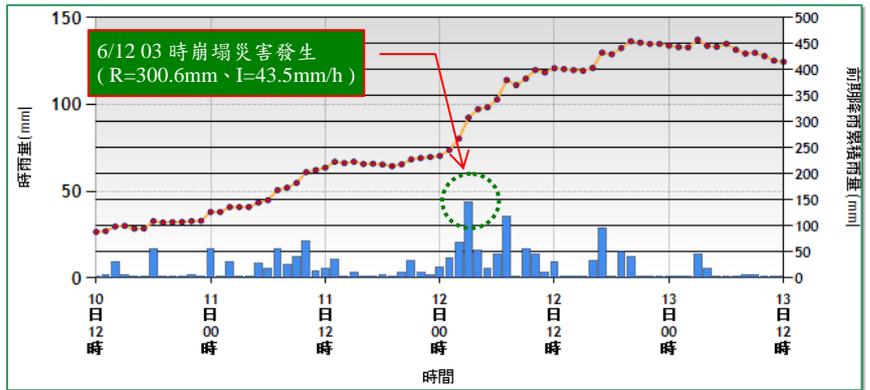
參考雨量站：新伯公(C1F910) 土石流警戒基準值：300mm

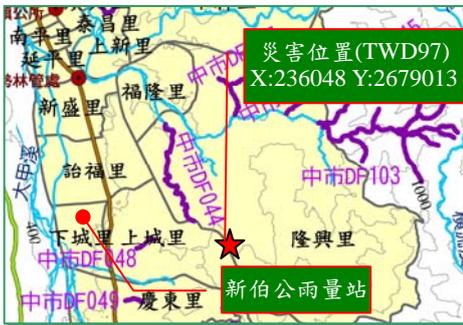
相片來源：
Google Earth 影像

- ✓ 6 月 11 日晚間起持續降雨，隆興里邊坡於 12 日凌晨三點發生崩塌災害，土石崩落造成區內擋土牆損壞，主要聯外道路石麻巷中斷。
- ✓ 農舍位於崩塌坡面頂部，基礎有淘空之虞。
- ✓ 邊坡崩塌：崩塌面積約 1.5 公頃。
- ✓ 道路毀損：石麻巷路基流失，中斷約 50 公尺。
