101年0610豪雨重大土砂災例最速報

101年0610豪雨

嘉義縣—阿里山鄉來吉村

101年0610豪雨-嘉義阿里山-001

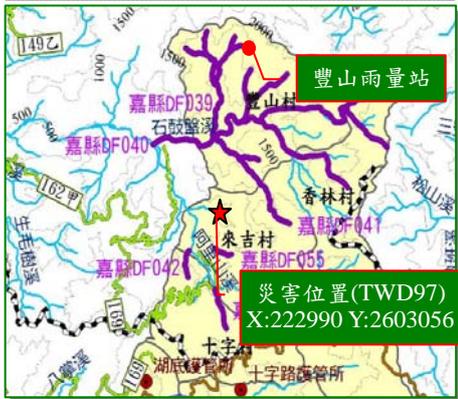
- ❖ 災區位置：來吉大橋
- ❖ 災害發生時間：6月12日11時
- ❖ 災害類型：土石流(嘉縣 DF042)、洪水
- ❖ 有效累積雨量：607mm

- ✓ 阿里山溪溪水暴漲沖毀來吉大橋上游兩側砌石護岸，淘空下游縣道 149 甲路基，並引起美濃溪(嘉縣 DF042)爆發土石流，沖積扇土砂堆積壓迫主河道。
- ✓ 土石淤埋：阿里山溪與嘉縣 DF042 匯流處護岸與來吉大橋西側橋墩。
- ✓ 土石堵塞：阿里山溪與嘉縣 DF042 匯流處土石堵塞束縮河道。
- ✓ 土石沖刷：來吉大橋上游護岸遭溪水沖刷。
