101年0610豪雨重大土砂災例最速報

101年0610豪雨

屏東縣—來義鄉來義村

101年0610豪雨-屏東來義-001

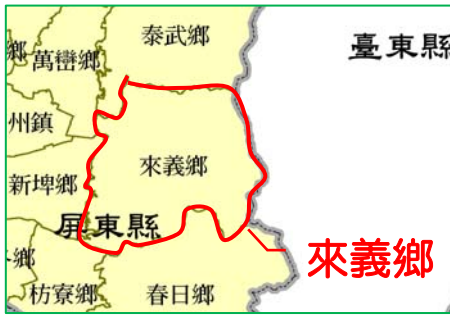
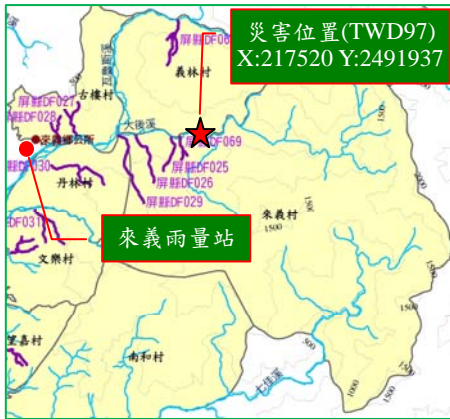
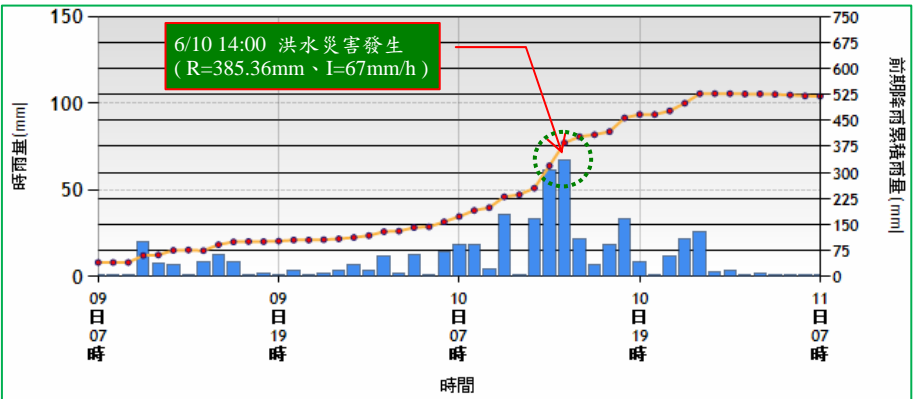
- ✓ 來義西部部落：鄉道屏 110 線 15k 處，來社溪溪水暴漲沖刷道路路基，路基遭洪水沖刷流失，土石淤埋道路。
- ✓ 來義東部落：來社溪溪水暴漲，洪水溢淹路面並沖刷毀損道路路基。
- ✓ 土石淤埋：屏 110 線約 50 公尺。
- ✓ 道路毀損：屏 110 線約 100 公尺，聯絡道路約 50 公尺。
