101年0610豪雨重大土砂災例最速報

101年0610豪雨

屏東縣—來義鄉義林村

101年0610豪雨-屏東來義-002

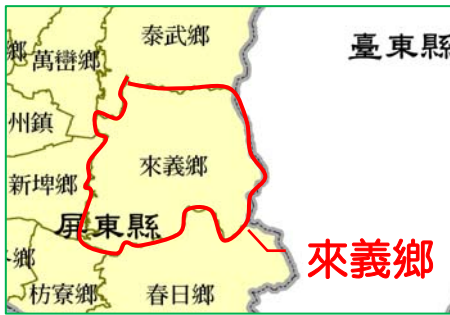
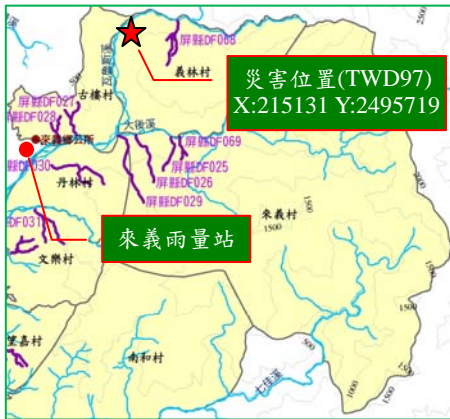
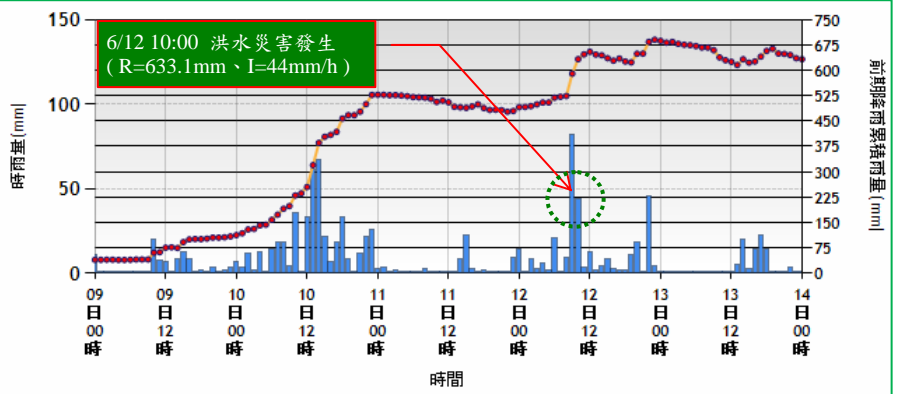
參考雨量站：來義(C1R240) 土石流警戒基準值：350mm

- ❖ 災區位置：大後部落(大後集會所)
- ❖ 災害發生時間：6月12日12時0分
- ❖ 災害類型：洪水
- ❖ 有效累積雨量：633.1mm

- ✓ 瓦魯斯溪溪水暴漲，洪水溢淹大後部落大後集會所，並挾帶大量土砂淤埋現場。
- ✓ 大後部落聯絡道路多處路段洪水溢淹路面、路基淘空，並遭土砂淤埋。
- ✓ 瓦魯斯溪溪床土砂淤積、溪水暴漲，影響瓦魯斯溪橋通洪斷面。
- ✓ 道路損毀：路基淘空約10m，土砂淤埋約100m。
- ✓ 房屋受損：1棟。
