## 雲林縣古坑鄉樟湖村

### 一、災區基本資料

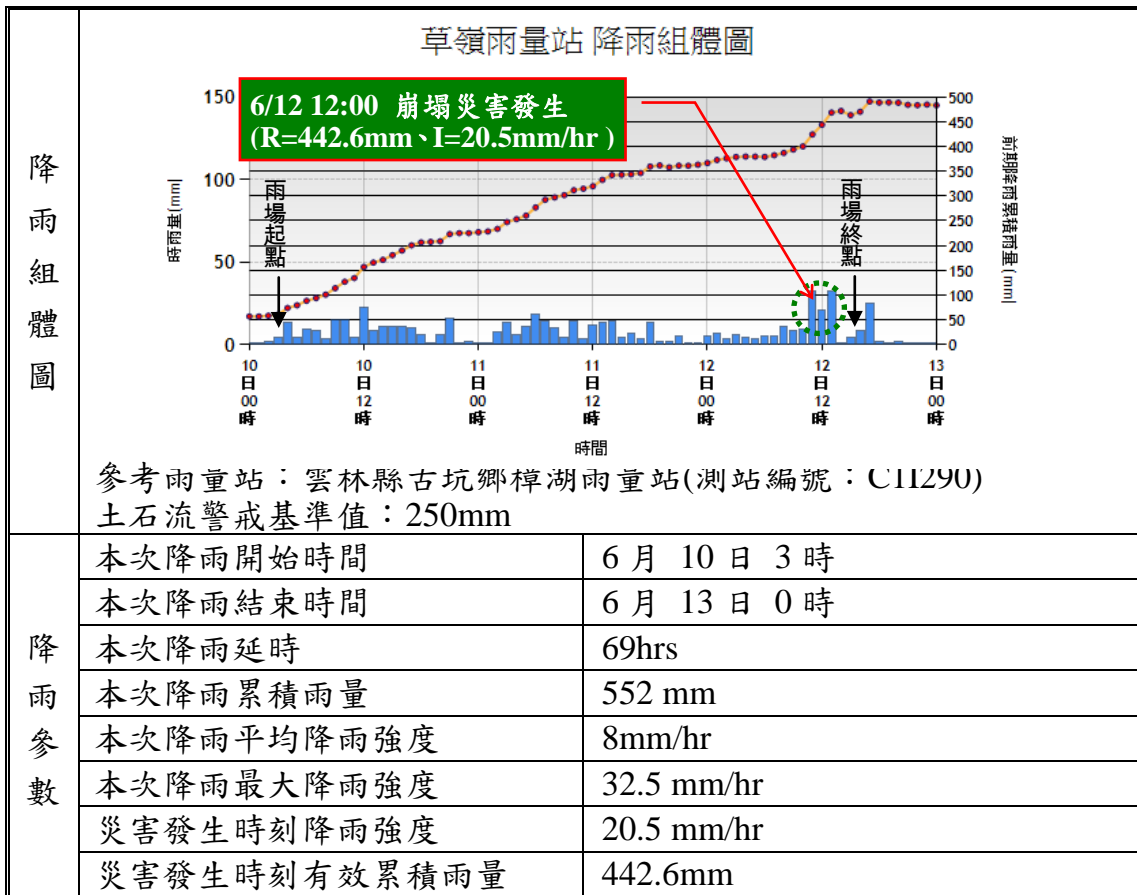
## 五、降雨量分析

災害發生原因分析	<ol style="list-style-type: none"> <li>1. 本區域自 921 地震後後持續有滑動跡象，復以 98 年莫拉克颱風造成大規模滑動，地質條件破碎不穩定。從地質及地形上分析，本區屬南庄層，組成成分為砂岩與頁岩及其互層，區域地層傾向東南，與本次災害坡向吻合，屬於較容易發生崩塌災害之地層。</li> <li>2. 本次降雨自 6 月 10 日 3 時開始，到 12 日凌晨居民察覺滑動開始撤離，降雨延時已達 45 小時，長時間降雨沖刷表層土壤並滲入地層中，使其地層膠結強度與岩體間磨擦力下降，入滲後易使地層中土壤含水量達飽和度，增加其荷重，使地層的下滑應力提高，導致產生地滑災害。</li> </ol>
二次災害可能性	滑動面下方清水溪左岸邊坡基礎已滑動流失，由於基腳流失，上方邊坡不穩定性極高，且經多起風災事件下來可明顯看出此地滑並無改善跡象(泰利颱風時再次出現滑動)，故此處仍具地滑潛勢。
