## 宜蘭縣南澳鄉碧侯村

### 一、災區基本資料

#### 四、即時現勘調查

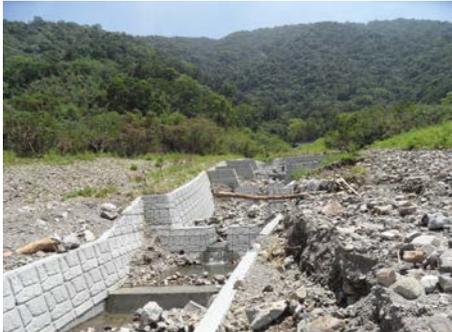
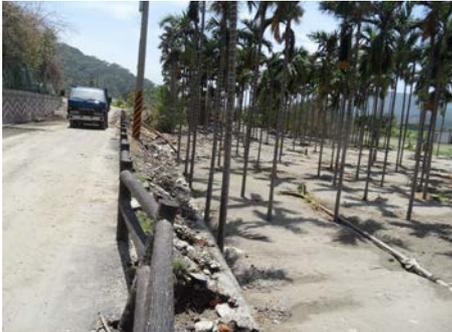
現況相片 (1/4)

疏散避難情況	疏散時間：8月2日5時		疏散人數：約20人				
	原先規劃避難處所： 無		本次疏散避難至何處： 碧侯國小				
	補充說明：派出所上方信義路約20人疏散至碧侯國小，另有居民無立即危險未撤出。						
災損類型與災情描述		蘇拉颱風期間，碧侯社區活動中心旁野溪因左側坑溝產出大量土砂，淘刷護岸背填土，土砂堆積至主流河道，並於主流橋涵處溢流，造成下游陽明路及果園土砂漫流堆積，鄰近民宅受到土石入侵。 洪水沖刷：溪水溢淹沖刷護岸工程，護岸背填土方流失。					
災損統計	公共設施	無					
	人命/房舍/道路毀損統計	死亡 0人	失蹤 0人	受傷 0人	房屋受損 約20戶	道路毀損 約150m	
既有工程設施損壞情形		土石淤埋河道護岸、固床工，結構物並無明顯受損。					
即時處置情況		宜蘭縣政府、南澳鄉公所及國軍第三作戰區，於8月3日進場協助清運災區堆置土砂。宜蘭方舟聖教會、蘇澳芥菜種靈糧堂、內城聖召會、五結長老教會、救助協會與展望會總共90位志工，於8月4日赴災區協助清理。					
河道流路長度		主流約707.02m，坑溝約342.6m。					
溢流點(堆積區)	位置	沉砂池上游約130m橋涵處。					
	GPS座標	TWD97	X：329898 Y：2707870				
	原溪床斷面	寬度	約8m	深度	約3m	坡度	約15度
	堆積範圍	長度	約170m	寬度	約100m	深度	約1.5m
	堆積規模	堆積面積	約17,000m <sup>2</sup>		堆積量	約25,500 m <sup>3</sup>	
	堆積礫石粒徑	最大粒徑	約60cm		平均粒徑	約15~30cm	
崩塌地面積		野溪上游崩塌面積估計約1.4公頃					
災區植被情況	河道兩岸為原生自然林，堆積區道路旁為居民栽種之果園

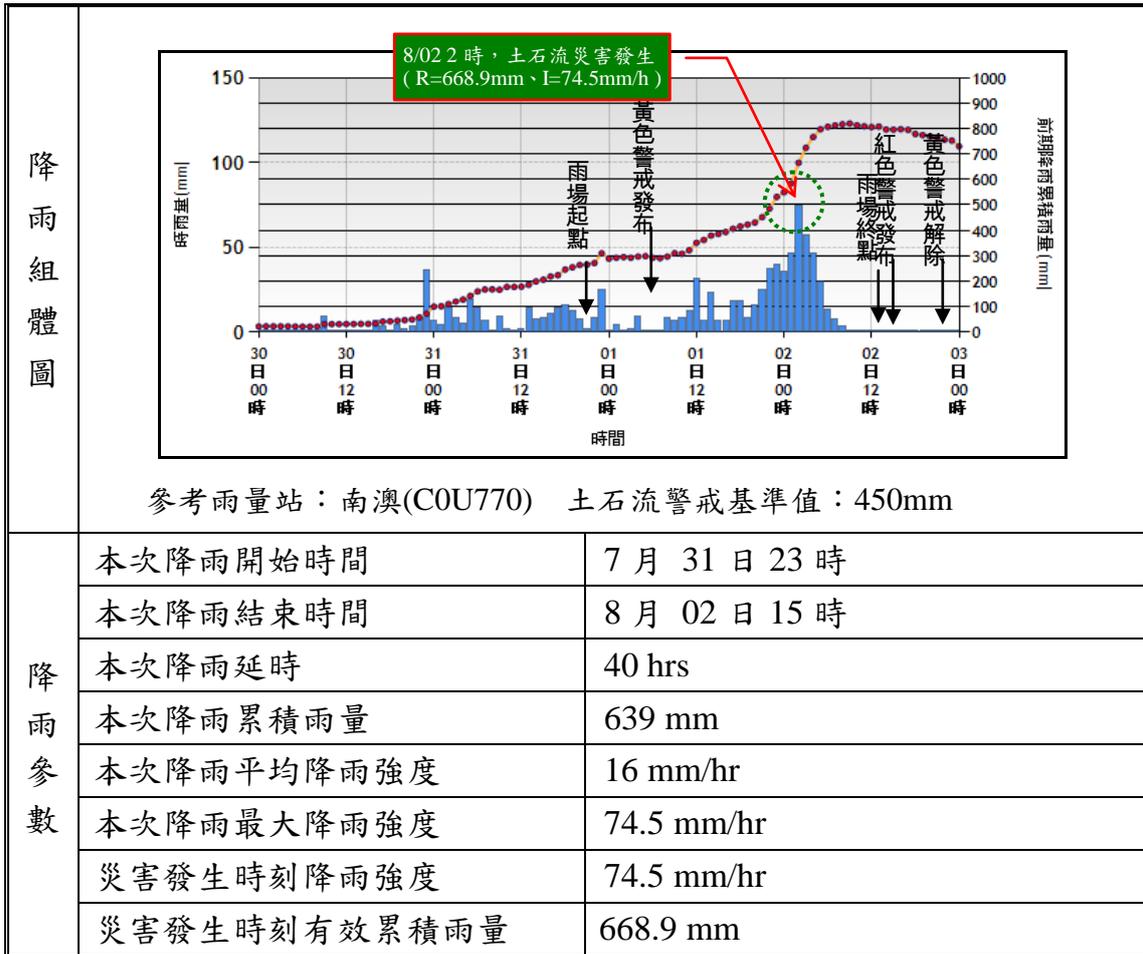
災害發生原因分析	<ol style="list-style-type: none"> <li>1. 此區域主要地質主要為大南澳片岩及沖積層組成，地質脆弱遇颱風豪雨易崩坍，98年芭瑪颱風及99年梅姬颱風皆發生土石流災害。</li> <li>2. 本次災害雨場降雨延時達40小時，有效累積雨量達668.9毫米、降雨強度達74.5 mm/hr，長延時及高強度之降雨特性，沖刷集水區上游坡地形成明顯坑溝，挾帶大量土砂沖刷河道左側護岸背填土，並堆積於主河道。</li> <li>3. 主河道通洪受阻，大量土砂於過水橋涵處溢淹，造成土砂漫流，堆積於下游固床工、沉砂池、道路及保全對象。</li> </ol>
二次災害可能性	<ol style="list-style-type: none"> <li>1. 致災坑溝已沖出明顯之斷面，且淘空河道左岸背填土，若欲豪雨恐加劇沖刷破壞力，造成左側護岸損毀。</li> <li>2. 坑溝上游土砂料源尚未確定，應進行細部調查，控制土砂料源產生，避免土砂再次淤積主河道，影響通洪而溢淹。</li> </ol>
