宜蘭縣南澳鄉碧候村

一、災區基本資料

災害案件編號		101 年蘇拉颱風-宜蘭南澳-002			
災區行政區域		宜蘭縣南澳鄉碧候村			
溪流名稱		柑仔橋野溪			
所屬流域		南澳北溪流域			
土石流潛勢溪流		—			
土石流警戒基準值		450mm	參考雨量站	南澳(C0U770)	
受災地點	地標：柑仔橋	GPS 坐標	TWD97	X：236307 Y：2700456	
土石流警戒發布時間		101 年 7 月 31 日 23 時 00 分(黃色警戒) 101 年 8 月 1 日 17 時 00 分(紅色警戒)			
土石流警戒解除時間		101 年 8 月 2 日 23 時 00 分			
災害發生時間		101 年 8 月 2 日 2 時 00 分			
現勘日期		101 年 8 月 8 日			
災害類型		洪水、崩塌			
保全對象	民宅建物	一般民宅：野溪旁民宅 2 戶。			
	公共設施	道路：碧候部落聯絡道路。 橋梁：柑仔橋。			
	農林用地	農園：居民栽種農耕地。			
歷史災害		此處經常性爆發土砂災害，近年於 99 年梅姬颱風與 95 年韋帕颱風均有爆發土砂災情。

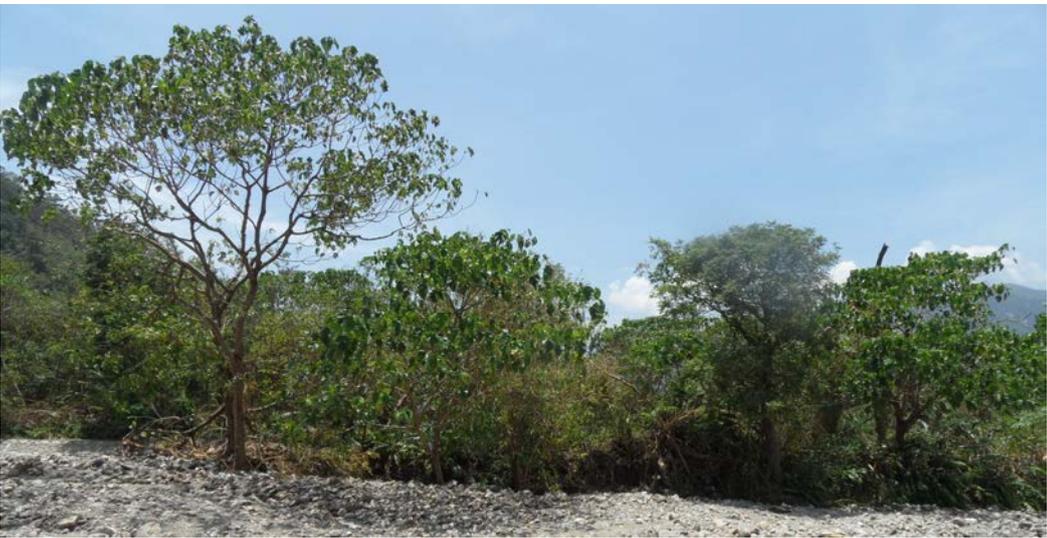
疏散避難情況		無。									
災損類型與災情描述		蘇拉颱風造成柑仔橋上游坡地崩塌，崩塌土石受到豪雨運移至柑仔橋野溪河道，造成河道堵塞，溪水溢淹沖毀右岸民宅兩戶。 洪水沖刷：溪水溢淹沖刷護岸工程，護岸背填土方流失。									
災損統計	民宅建物	一般民宅：2戶民宅受到洪水沖毀。									
	人命/房舍/道路毀損統計	死亡	0人	失蹤	0人	受傷	0人	房屋受損	共2棟	道路毀損	0m
即時處置情況		居民自行以機具清理環境。									
溢流點位置		受損民宅北側約50公尺									
GPS坐標		TWD97	X：329575 Y：2708631								
原溪床斷面	溪床寬度	約 <u>5</u> m			溪床深度	約 <u>2</u> m		溪床坡度	約 <u>10</u> 度		
堆積區範圍	堆積長度	約 <u>300</u> m			堆積寬度	約 <u>25</u> m		堆積深度	約 <u>1.5</u> m		
堆積規模	堆積面積	約 <u>6,000</u> m ²			堆積量	約 <u>8,500</u> m ³					
堆積礫石粒徑	最大粒徑	約 <u>300</u> cm			平均粒徑	約 <u>15~40</u> cm					
災區植被情況	鄰近為自然原生林

<p>災害發生原因分析</p>	<p>此受災地點屬於大南澳片岩屬變質岩，具有明顯之片理面，由於片理狀構造造成岩層不連續面發達，常形成楔形破壞，岩層破碎，故地質條件本身即易產生邊坡崩塌。本次災情即柑仔橋左岸邊坡產生崩塌災情，雖然鄰近崩塌地區並無重大保全對象，然而崩塌土石受到豪雨沖刷，進入河道，造成河道堵塞。</p> <p>蘇拉颱風對宜蘭地區造成長延時高強度降雨，該野溪上游集水區面積約 345 公頃，經合理化公式推算河道洪峰流量約 43cms，以河道斷面深約 2 公尺 x 寬約 5 公尺簡易以曼寧公式計算，該河道所能承載之流量約 13cms。結合上游流量過大與河道遭崩塌土石堵塞兩個因素，造成柑仔橋溪水溢淹，淘刷右岸砌土形成本次洪水災害。</p>
<p>二次災害可能性</p>	<p>崩塌土石尚未完全清理，且造成災情之崩塌面依然為裸露狀態，倘若未即時進行處理，遇到降雨災情勢必會有擴大趨勢。</p>
