宜蘭縣大同鄉南山村

災害案件編號		101 年蘇拉颱風-宜蘭大同-002		
災區行政區域		宜蘭縣大同鄉南山村		
溪流名稱		-		
所屬流域		蘭陽溪流域		
土石流潛勢溪流		-		
土石流警戒基準值		550mm	參考雨量站	南山 (C1U720)
受災地點	地標：米羅產業道路	GPS 坐標	TWD97	X:288715 Y:2705232
土石流警戒發布時間		101 年 8 月 1 日 20 時(紅色警戒)		
土石流警戒解除時間		101 年 8 月 3 日 5 時(紅降黃)		
災害發生時間		101 年 8 月 2 日 12 時		
現勘日期		101 年 8 月 10 日		
災害類型		崩塌		
保全對象	民宅建物	農舍：1 棟。		
	公共設施	道路：米羅產業道路。		
歷史災害		歷年無災情。

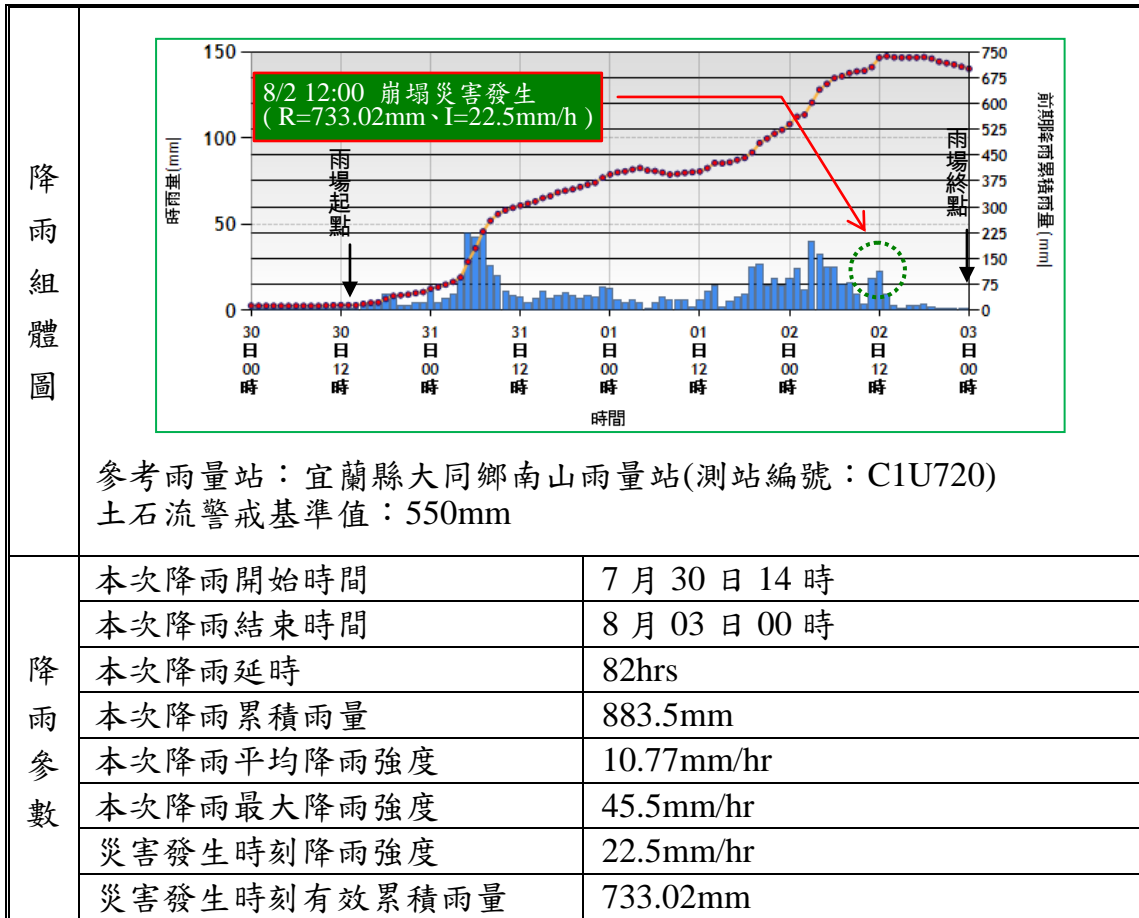
五、降雨量分析

災害發生原因分析	蘇拉颱風外圍環流為宜蘭地區帶來長時間之連續降雨，地表水滲入坡面土體致岩土與層面軟化，同時土壤含水已達飽和致無法承載自身土重，造成崩塌災情發生。
二次災害可能性	新崩塌地裸露無植生覆蓋，在未辦理坡面排水及有效之坡面治理工法以前，如再發生豪雨，仍可能造成崩塌災害。
