## 新北市三峽區插角里

災害案件編號		101 年蘇拉颱風-新北三峽-001			
災區行政區域		新北市三峽區插角里			
溪流名稱		大豹溪支流野溪(188 號民宅後方野溪)			
所屬流域		淡水河流域			
土石流潛勢溪流		—			
土石流警戒基準值		500mm	參考雨量站	大豹 (C0A210)	
受災地點	地標：插角里 188 民宅	GPS 坐標	TWD97	X：293494 Y：2752697	
土石流警戒發布時間		2012 年 8 月 1 日 17 時 00 分(黃色警戒) 2012 年 8 月 2 日 03 時 00 分(紅色警戒)			
土石流警戒解除時間		2012 年 8 月 3 日 05 時 00 分(解除紅色) 2012 年 8 月 3 日 11 時 00 分(解除黃色)			
災害發生時間		101 年 8 月 2 日 8 時 00 分			
現勘日期		101 年 8 月 3 日			
災害類型		土石流			
保全對象	民宅建物	一般民宅：5 戶民宅			
	公共設施	道路：—			
	農林用地	農園：果園			
歷史災害		—

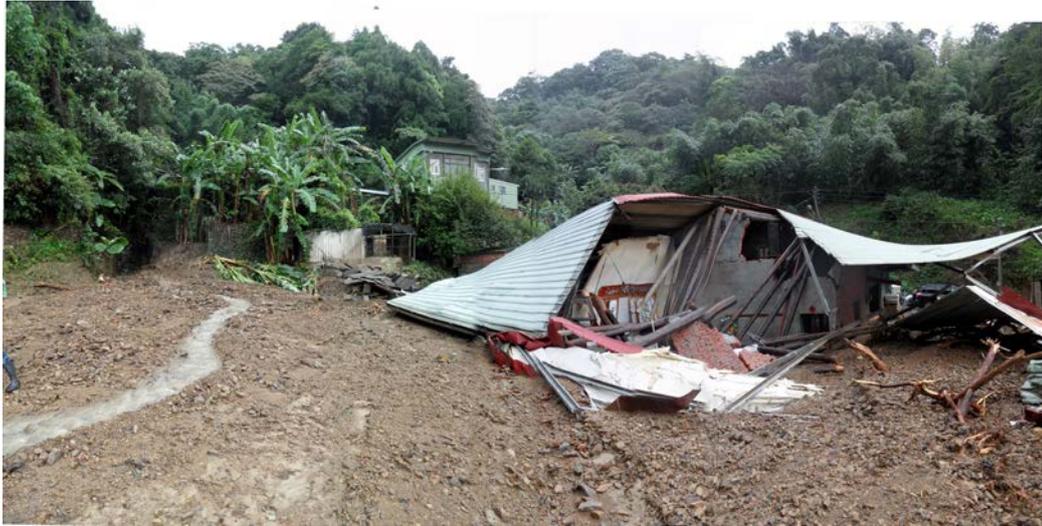
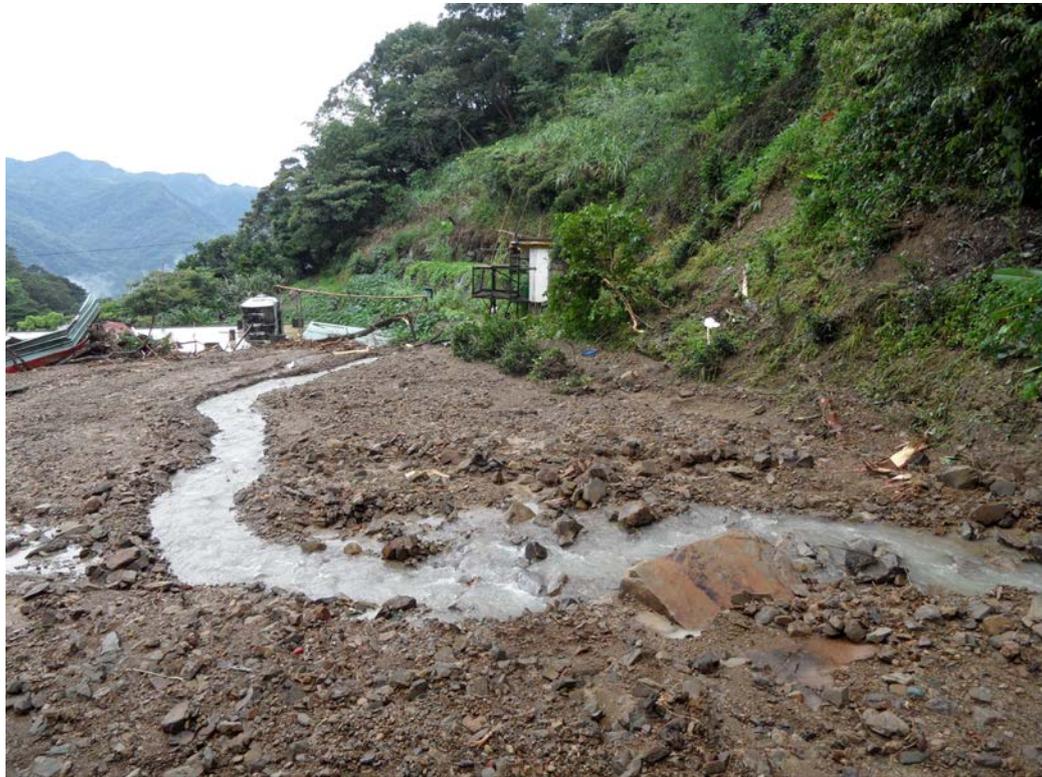
現況相片 (1/3)

疏散避難情況	居民於颱風來臨前已先自行避難										
災損類型與災情描述	1. 插角里 188 號民宅溪溝於蘇拉颱風期間爆發土石流災情，堆積土砂約 2500 立方，造成農耕地與兩戶民宅遭受理淤 2. 土石流埋淤：插角里 188 號民宅 2 戶毀損										
災損統計	人命/房舍/道路毀損統計	死亡 0 人	失蹤 0 人	受傷 0 人	房屋受損 共 2 棟	道路毀損	0m				
既有工程設施損壞情形	—										
即時處置情況	現勘時當地居民疏散，暫無即時處置。

河道流路長度	330m						
溢流點 (堆積區)	位置	插角里 188 號民宅後方					
	GPS 坐標	TWD97	X : 293494 Y : 2752697				
	原溪床斷面	寬度	—	深度	—	坡度	—
	堆積範圍	長度	60m	寬度	35m	深度	約 1.5m
	堆積規模	堆積面積	1700m <sup>2</sup>		堆積量	約 2500m <sup>3</sup>	
堆積礫石粒徑	最大粒徑	約 10cm		平均粒徑	約 2~3.5cm
