苗栗縣南庄鄉南富村

災害案件編號		101 年蘇拉颱風-苗栗南庄-001		
災區行政區域		苗栗縣南庄鄉南富村		
溪流名稱		—		
所屬流域		中港溪流域		
土石流潛勢溪流		—		
土石流警戒基準值		500mm	參考雨量站	南庄(C0E43)
受災地點	地標：如苑山莊	GPS 坐標	TWD97	X：249944Y：2723920
土石流警戒發布時間		101 年 8 月 01 日 17 時 00 分(黃色警戒) 101 年 8 月 02 日 08 時 00 分(紅色警戒)		
土石流警戒解除時間		101 年 8 月 03 日 11 時 00 分(解除紅色) 101 年 8 月 03 日 17 時 00 分(解除黃色)		
災害發生時間		101 年 8 月 03 日 00 時		
現勘日期		101 年 8 月 06 日		
災害類型		崩塌		
保全 對象	民宅建物	一般民宅：如苑山莊共 15 棟		
	公有建物	-		
	公共設施	道路：聯絡道路。		
	農林用地	魚塢。		
歷史災害		本災點歷年無歷史災害。

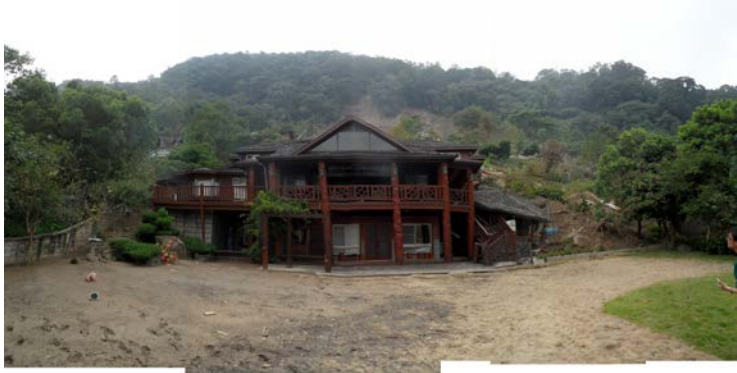
疏散避難情況	疏散時間：無		疏散人數：無							
	原先規劃避難處所： 無		本次疏散避難至何處： 無							
補充說明	該災區於災害發生前居民外出，經訪談無人員傷亡，故無疏散避難情形。									
災損類型與災情描述	苗栗縣南庄鄉如苑山莊於蘇拉颱風侵台期間，8月03日後方邊坡發生崩塌災害，土砂崩落直接撞毀如苑山莊房舍，崩落土砂堆置聯外道路，造成道路中斷。 坡面崩塌地崩塌規模長約200公尺、寬約180公尺、深約12公尺。									
災損統計	民宅建物	如苑山莊房舍共11棟、農舍1棟。								
	公有建物	-								
	公共設施	道路：聯絡道路中斷約100公尺。								
	農林用地	魚塭1座。								
	人命/房舍/道路毀損統計	死亡	0人	失蹤	0人	受傷	0人	房屋受損	共11棟	道路毀損
即時處置情況	林務局與鄉公所委交通部公路局搶通與清理道路。									
崩塌地臨時編號	苗栗南庄-001	GPS坐標	TWD97	X：250007 Y：2723968						
崩塌區位	邊坡崩塌									
邊坡類型	順向坡									
斜面坡度	>45度									
崩塌類型	滑崩									
崩塌地主要岩性	桂竹林層(砂頁岩互層、偶夾煤層)	位態	N35°W/ 35°NE							
崩塌規模	長度	200m	寬度	180m	崩塌深	12m	崩塌面積	約36000m ²		
殘土狀況	長度	—	寬度	—	深度	—	殘土量	—		
災區植被情況	崩塌面上半為複層自然林
