南投縣信義鄉望美村

一、災區基本資料

災害案件編號		102 年 0602 地震-南投信義-001		
災區行政區域		南投縣信義鄉望美村		
致災溪流名稱		—		
所屬流域		陳有蘭溪流域		
土石流警戒基準值		250mm	參考雨量站	信義(C1I080)
受災地點	地標：筆石橋 (新中橫公路 95.5K 處筆石段)	GPS 坐標	TWD97	X：238437 Y：2615898
震央位置		南投縣政府東方 29.3 公里 (位於南投縣魚池鄉)		
地震深度		10.0 公里		
芮氏規模		6.5		
震度		5 級		
災害發生時間		102 年 06 月 02 日 14 時 00 分		
現勘日期		102 年 06 月 04 日		
災害類型		崩塌(山崩)		
保 全 對 象	民宅建物	無		
	公有建物	無		
	公共設施	無		
	農林用地	無		
歷史災害		本區域於莫拉克颱風時發生嚴重崩塌，大量土石落入河道造成河床抬昇、河水改道衝擊河岸。本處坡面屬碎石坡面，長期偶有小規模的常態性崩塌。

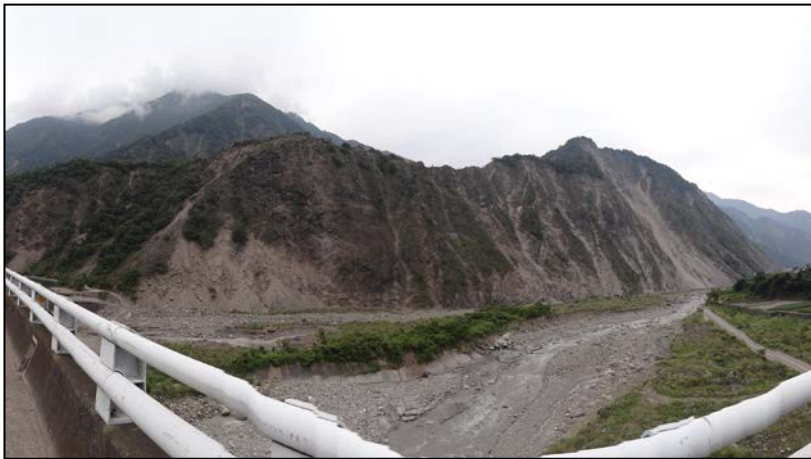
疏散避難情況		疏散時間—		疏散人數:0 人							
		原先規劃避難處所:—		本次疏散避難何處:—							
災損類型與災情描述		南投縣仁愛鄉盲斷層引發芮氏規模 6.5 地震，造成信義鄉望美村陳有蘭溪右岸坡面發生崩塌。 破碎之土砂岩屑堆積厚度小於 1 公尺，暫無影響陳有蘭溪河道通洪，本災例無造成人員傷亡。									
災損統計	民宅建物	無									
	公共設施	無									
	人命/房舍/道路毀損統計	死亡	0 人	失蹤	0 人	受傷	0 人	房屋受損	0 棟	道路毀損	約 0m
既有工程設施損壞		無									
即時處置情況		無									
崩塌地臨時編號		南投信義-001		GPS 坐標		TWD97		X : 237469 Y : 2622644			
崩塌區位		河岸山腹崩塌									
邊坡類型		斜交坡									
斜面坡度		30~35 度									
崩塌類型		滑崩									
崩塌地主要岩性		硬頁岩、板岩、千枚岩				位態		N120°E/ N35°W			
崩塌規模		長度	- m	寬度	- m	崩塌深	-m	崩塌面積	-m ²		
殘土狀況		長度	500 m	寬度	5 m	深度	1 m	殘土量	2500 m ³		
災區植被情況	坡面為陡峭岩面，坡面自然植生稀疏且多處裸露
