嘉義縣竹崎鄉桃源村

一、災區基本資料

災害案件編號		102 年其他-嘉義竹崎-001		
災區行政區域		嘉義縣竹崎鄉桃源村		
溪流名稱		濁水溪		
所屬流域		濁水溪流域		
土石流警戒基準值		350mm	參考雨量站	內埔(C1M490)
受災地點	地標：嘉 128 線(仁宇橋)	GPS 坐標	TWD97	X：207341 Y：2597843
土石流警戒發布時間		無		
土石流警戒解除時間		無		
災害發生時間		102 年 8 月 4 日 17 時 00 分		
現勘日期		102 年 8 月 9 日		
災害類型		崩塌(山崩)、洪水		
保 全 對 象	民宅建物	一般民宅：1 戶		
	公有建物	無		
	公共設施	農園		
	農林用地	無		
歷史災害		民國 97 年期間該崩塌地曾經發生土石崩塌

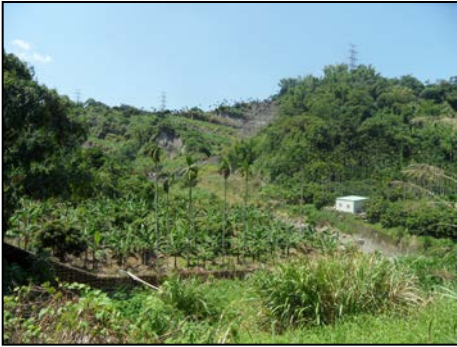
疏散避難情況		疏散時間-		疏散人數：0 人						
		原先規劃避難處所：-		本次疏散避難何處：-						
		補充說明： 受災居民受洪水災害與警消單位及鄉公所聯繫辦理清疏作業。								
災損類型與災情描述		<p>1. 災情描述：竹崎鄉桃源村仁宇橋下游坡面因連日午後雷陣雨影響，坡面土體順沿陡峭坡面快速滑落而下，河道左側護岸遭崩塌土砂掩埋，崩落土砂堆積於濁水溪河道，造成洪水溢淹，農園受損。竹崎鄉公所辦理緊急清疏，維持原河道暢通。本次災害無造成人員傷亡。</p> <p>2. 災害規模：崩塌長 150 公尺、寬 60 公尺；堆積區長 80 公尺、寬 40 公尺、堆積深 2.5 公尺以上。崩塌冠部呈陡峭(大於 45%)裸露岩面。</p> <p>3. 災損統計：洪水溢淹造成 1 座農園受損。</p>								
災損統計	民宅建物	農園 1 座								
	公共設施	無								
	人命/房舍/道路毀損統計	死亡	0 人	失蹤	0 人	受傷	0 人	房屋受損	0 棟	道路毀損
既有工程設施損壞		濁水溪左岸護岸遭崩塌土砂堆積覆蓋。								
即時處置情況		竹崎鄉公所辦理河道緊急清疏。								
崩塌地臨時編號		南投竹崎-001		GPS 坐標		TWD97		X：207341 Y：2597843		
崩塌區位		河岸邊坡崩塌								
邊坡類型		順向坡								
斜面坡度		30~35 度								
崩塌類型		山崩								
崩塌地主要岩性		泥岩、砂岩				位態		N120°E/ N35°W		
崩塌規模		長度	150 m	寬度	60m	崩塌深	1.5m	崩塌面積	9000m ²	
殘土狀況		長度	80m	寬度	40m	深度	2.5m	殘土量	8000m ³	
災區植被情況		<p>災區坡面為原生自然林，無土地利用行為或開發坡面，坡面植生多為龍眼、檳榔林等。坡面崩塌處已呈裸露陡峭岩層面。</p>

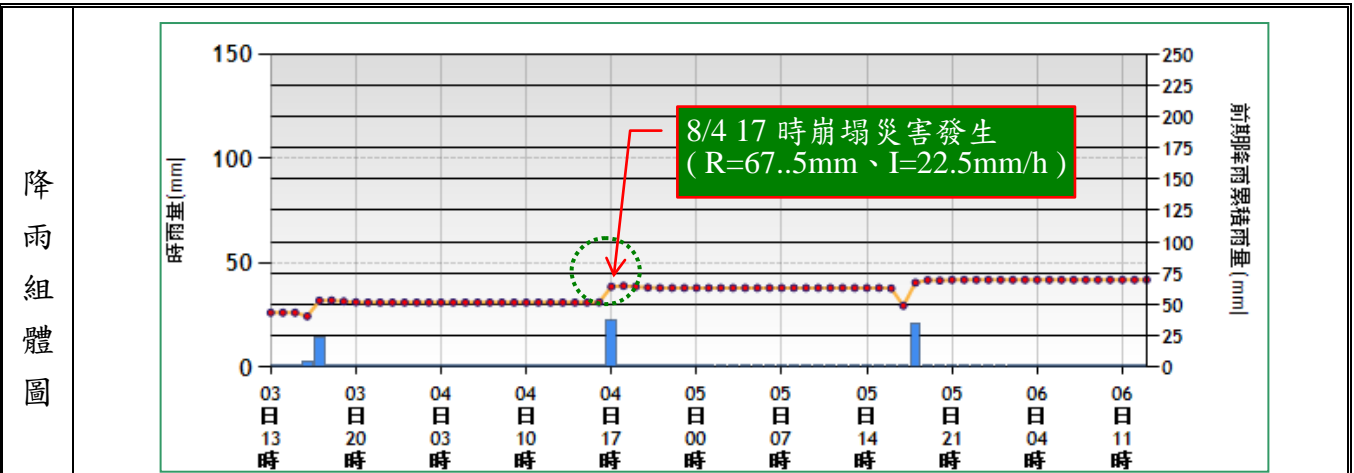
參考雨量站：嘉義縣竹崎鄉內埔雨量站(內埔(C1M490))
 土石流警戒基準值：350mm

降雨參數	本次降雨開始時間	8月4日16時
	本次降雨結束時間	8月4日23時
	本次降雨延時	7 hr
	本次降雨累積雨量	23mm
	本次降雨平均降雨強度(mm/h)	3.3(mm/h)
	本次降雨最大降雨強度(mm/h)	22.5(mm/h)
	災害發生時刻降雨強度(mm/h)	22.5(mm/h)
	災害發生時刻有效累積雨量(mm)	67.5mm
