嘉義縣阿里山鄉豐山村

一、災區基本資料

災害案件編號		102 年其他-嘉義阿里山-001		
災區行政區域		嘉義縣阿里山鄉豐山村		
溪流名稱		乾坑溪		
所屬流域		後堀溪流域		
土石流潛勢溪流		嘉縣 DF039		
土石流警戒基準值		250mm	參考雨量站	豐山 (C1M630)
受災地點	地標：中心嶺部落(行鼓吊橋)	GPS 坐標	TWD97	X:224136 Y:2609927
土石流警戒發布時間		未發布		
土石流警戒解除時間		未發布		
災害發生時間		102 年 7 月 06 日 15 時 00 分		
現勘日期		102 年 7 月 11 日		
災害類型		土石流		
保全 對象	民宅建物	一般民宅：約 7 戶。		
	公有建物	無		
	公共設施	道路：乾坑溪過水路面。		
	農林用地	居民耕作蔬果園及茶園		
歷史災害		經訪談當地居民得知，乾坑溪過水路面曾於豪大雨後遭沖毀。

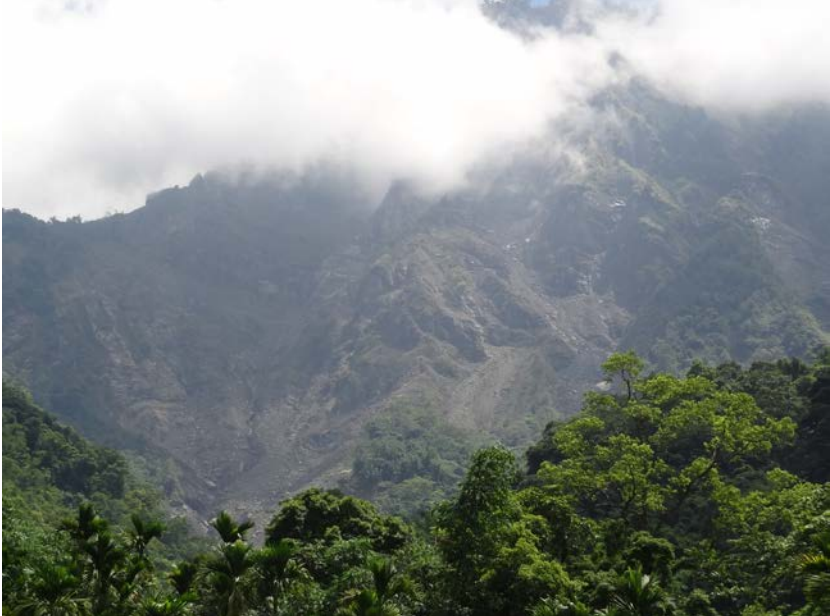
現況相片 (1/3)

疏散避難情況		疏散時間—				疏散人數:0 人					
		原先規劃避難處所: —				本次疏散避難何處: —					
災損類型與災情描述		<p>1. 災因描述：0602 地震造成獅子頭山原裸露坡地再次發生崩塌，為本次土石流災害料源。阿里山鄉豐山村連續數日午後雷陣雨，乾坑溪(嘉縣 DF039)爆發土石流災害。</p> <p>2. 災損統計：溪水挾帶上游崩塌土砂沖刷河道兩側，並沖毀行鼓吊橋上游中心嶺部落聯絡道過水路面。淤埋：土砂淤埋道路約 40 公尺。道路毀損：中心嶺部落聯絡道約 75 公尺。</p>									
災損統計	人命／房舍／道路毀損統計	死亡	0 人	失蹤	0 人	受傷	0 人	房屋受損	共 0 棟	道路毀損	75m
既有工程設施損壞情形		無。									
即時處置情況		嘉義縣阿里山鄉公所派員緊急搶修道路。									
溢流點位置		中心嶺部落聯絡道過水路面									
GPS 坐標		TWD97		X：224136 Y：260927							
原溪床斷面	溪床寬度	約 80 m			溪床深度	約 3 m		溪床坡度	約 10 度		
堆積區範圍	堆積長度	約 700 m			堆積寬度	約 80 m		堆積深度	約 3 m		
堆積規模	堆積面積	約 56000 m ²			堆積量	約 168000m ³					
堆積礫石粒徑	最大粒徑	約 800cm			平均粒徑	約 50~100 cm					
災區植被情況
