## 台東縣太麻里鄉美和村

災害案件編號		102 年天兔颱風-台東太麻里-001		
災區行政區域		台東縣太麻里鄉美和村		
溪流名稱		-		
所屬流域		知本溪流域		
土石流潛勢溪流		-		
土石流警戒基準值		-mm	參考雨量站	知本 (C0S700)
受災地點	地標：富野飯店 (龍泉路 18 號)	GPS 坐標	TWD97	X:252150 Y:2510256
土石流警戒發布時間		無發布土石流警戒		
土石流警戒解除時間		無發布土石流警戒		
災害發生時間		102 年 9 月 21 日 23 時 00 分		
現勘日期		102 年 9 月 25 日		
災害類型		崩塌(沖蝕)		
保全對象	民宅建物	建物：約 2 戶(富野飯店及富野飯店員工宿舍)。		
	公有建物	無		
	公共設施	道路：龍泉路。		
	農林用地	-		
歷史災害		經訪談當地居民得知，該區域曾於民國 98 年莫拉克颱風因溪水沖刷造成金帥飯店倒塌災害區位，現勘時仍有金帥飯店舊址。

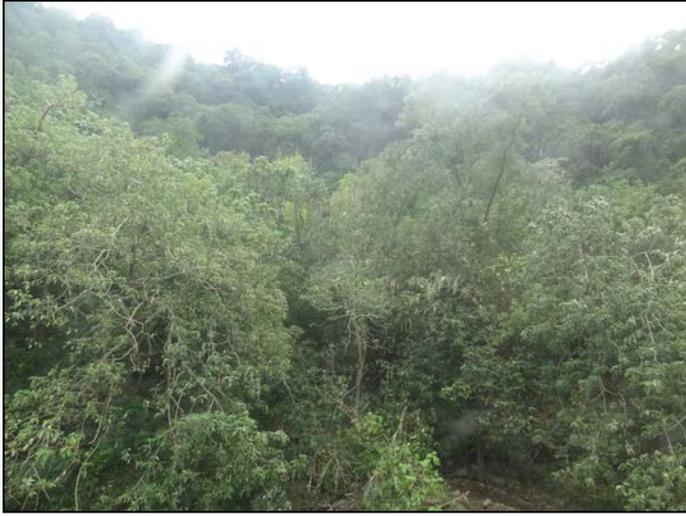
疏散避難情況		疏散時間:9月21日23時				疏散人數:100人						
		原先規劃避難處所:—				本次疏散避難何處:高野飯店						
災損類型與災情描述		<p>1. 災情描述:天兔颱風所挾帶之豪雨影響,造成富野飯店後方邊坡發生崩塌。崩塌沖蝕坑溝挾帶大量泥水沖入富野飯店,土砂堆積飯店1樓,部分土砂沖蝕飛濺侵入飯店2樓。</p> <p>2. 災害規模:上游推測有新崩塌地發生。飯店後方坑溝緊鄰飯店,距離約5公尺。坡面已發展1沖蝕坑溝,溝寬約5公尺以下,坡度約15度。目視已坑溝仍有大量土砂堆積。</p> <p>3. 災損統計:富野飯店及員工宿舍共2棟建物受災,住宿房客約100人緊急撤離至高野飯店入住避難。</p>										
災損統計	人命/房舍/道路毀損統計	死亡	0人	失蹤	0人	受傷	0人	房屋受損	共2棟	道路毀損	75m	
既有工程設施損壞情形		富野飯店後方坡地擋土牆排水溝遭土砂堵塞。										
即時處置情況		太麻里鄉公所派遣重機械清理泥砂及飯店員工現場清理市內泥水。										
崩塌地臨時編號		台東太麻里-001			GPS坐標	TWD97		X:252166 Y:2510210				
崩塌區位		一般邊坡崩塌										
邊坡類型		其他:崩積土										
斜面坡度		15~30度										
崩塌類型		沖蝕										
崩塌地主要岩性							位態	-				
崩塌規模		長度	-m	寬度	-m	崩塌深	-m	崩塌面積	-m <sup>2</sup>			
殘土狀況		長度	-m	寬度	-m	深度	-m	殘土量	-m <sup>3</sup>			
災區植被情況		<p>富野飯店後方坡面已因坡面沖蝕發展1處坑溝,目視坡面植生狀況尚屬良好,推測坡面上方已有小規模崩塌或因坡面逕流沖蝕造成坑溝內土砂下移。</p>

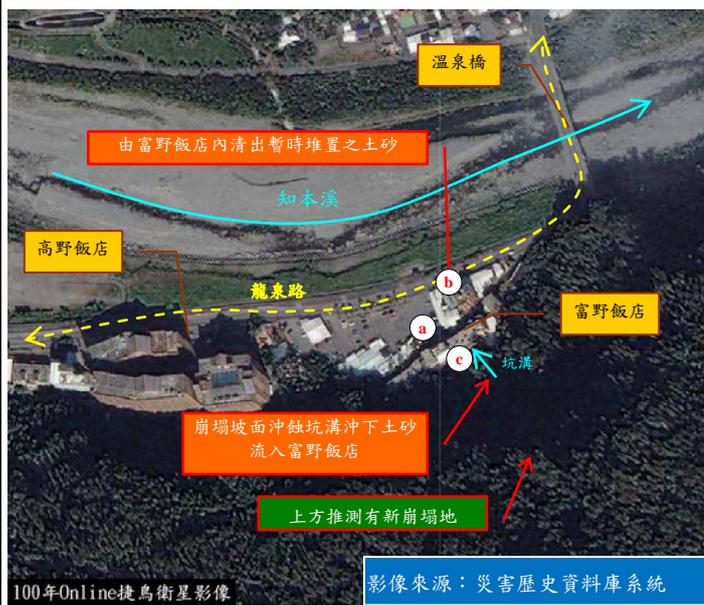
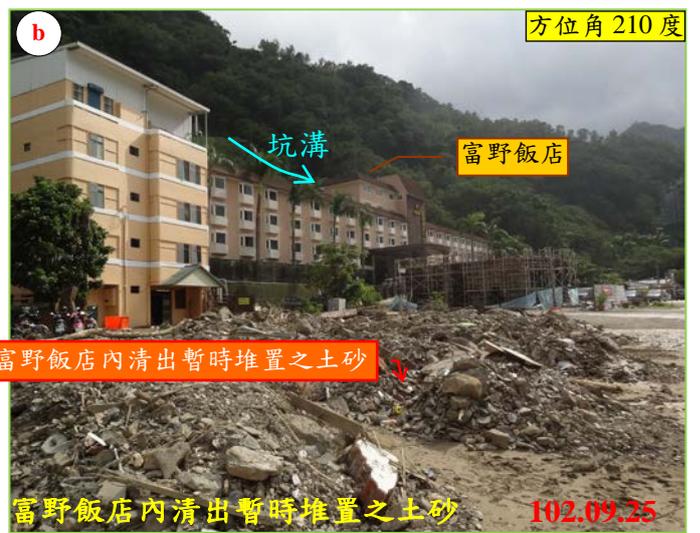
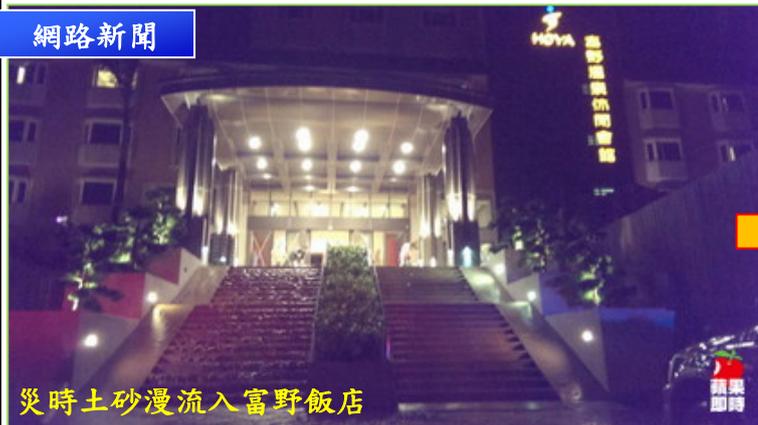
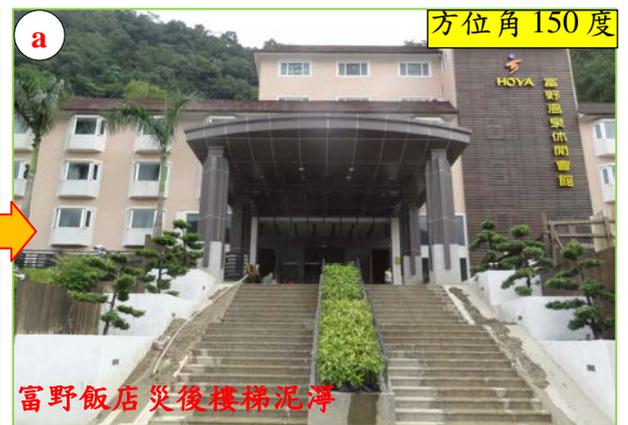
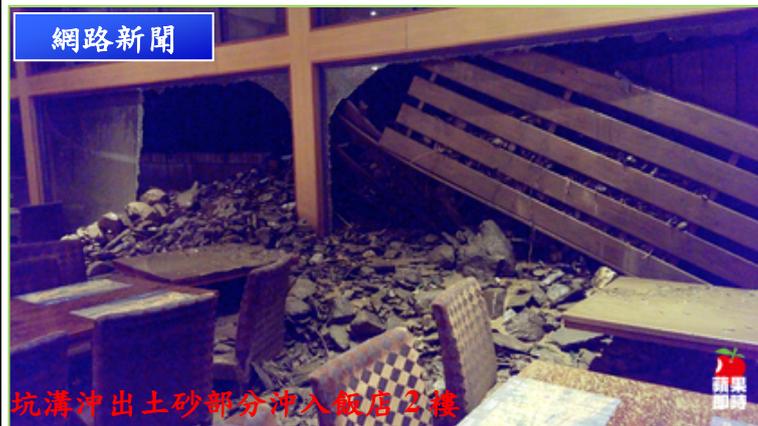
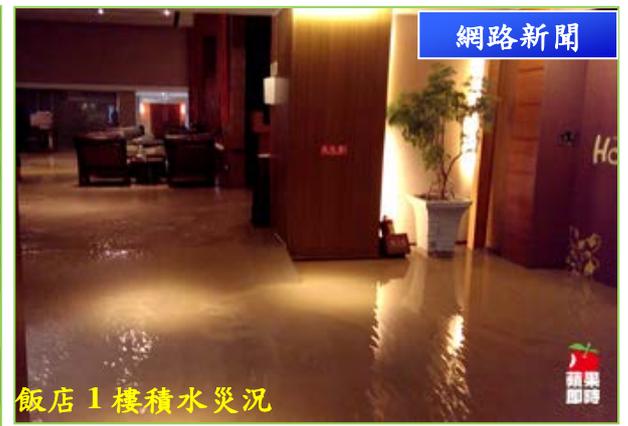
現況相片 (1/3)

<p>垂直裂隙及地熱作用下，若遇豪雨沖刷坡面及可能造成環境致災堪慮。</p>
<p>二次災害可能性</p>	<p>現勘時富野飯店後方坡面已有形成 1 處明顯坑溝，溝寬約已有 5 公尺，坑溝出口方向直衝富野飯店，就相對位置而言已存在高致災可能。現況於飯店後方坡面設置高約 6 公尺之擋土牆及坡面橫向排水溝渠。受坑溝沖出之土砂造成坡面橫向截水溝堵塞，失去排水功能。</p> <p>未來坑溝若無整治處理，坑溝將可能沖刷擴大溝寬改變溝型，形成坡面逕流易集中流動區，若上游坡面發生崩塌，將可能使土砂順沿坑溝沖下，造成富野飯店第二次災害。坑溝坡面及既有擋土牆設施照片如下：</p> <div style="display: flex; justify-content: space-around;"> <div data-bbox="496 739 919 1055">
