台中市霧峰區坑口里

一、災區基本資料

災害案件編號		102 年康芮颱風-台中霧峰-002			
災區行政區域		台中市霧峰區坑口里			
溪流名稱		-			
所屬流域		烏溪流域			
土石流警戒基準值		- mm	參考雨量站		桐林(C1F9B0)
受災地點	地標：彩虹農路(復興路二段，松群護理之家 東北方 700 公尺)		GPS 坐標	TWD97	X：223067 Y：2659644
土石流警戒發布時間		無			
土石流警戒解除時間		無			
災害發生時間		102 年 8 月 29 日 13 時 00 分			
現勘日期		102 年 9 月 13 日			
災害類型		崩塌(山崩)			
保全對象	民宅建物	工寮一棟(已撞毀)			
	公有建物	無			
	公共設施	彩虹農路			
	農林用地	無			
歷史災害		無

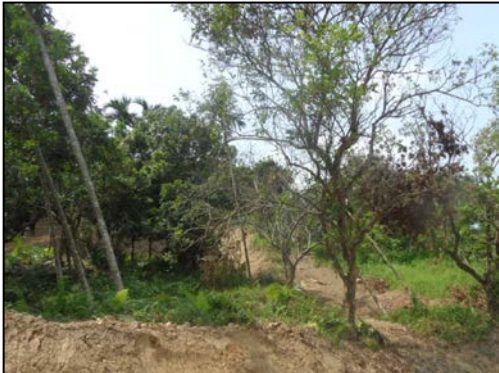
疏散避難情況		疏散時間：無				疏散人數：-				
		原先規劃避難處所：-				本次疏散避難何處：-				
		補充說明：-								
災損類型與災情描述		<p>1.災情描述：受康芮颱風外圍環流及西南氣流影響，台中地區連日豪雨，霧峰區坑口里發生崩塌災害，彩虹農路上邊坡發生山崩，邊坡土石滑落而成崩解四散狀，撞毀磚造工寮一棟，並造成路基流失交通中斷，電桿設備遭撞毀。</p> <p>2.災害規模：崩塌坡面長 70 公尺，寬 30 公尺，坡度 65~70 度，崩塌面積約 0.19 公頃，土砂量約 5700 立方公尺，堆積面積約 0.23 公頃。</p> <p>3.災損統計：路基流失 30 公尺，撞毀磚造工寮一棟，電桿損毀約 4 支，鋪面損毀約 10 公尺。</p>								
災損統計	民宅建物	工寮 1 棟								
	公共設施	道路：道路路基流失 30 公尺，電桿損毀約 4 支，鋪面損毀約 10 公尺。								
	人命/房舍/道路毀損統計	死亡	0 人	失蹤	0 人	受傷	0 人	房屋受損	1 棟	道路毀損
既有工程設施損壞		無								
即時處置情況		鄉公所緊急回填路基，修復道路。								
崩塌地臨時編號		台中霧峰-002			GPS 坐標	TWD97	X:222684 Y:2659539			
崩塌區位		一般邊坡崩塌								
邊坡類型		斜交坡								
斜面坡度		40~45 度								
崩塌類型		地滑								
崩塌地主要岩性		卓蘭層，主要為砂岩、粉砂岩及頁岩。				位態	N30°E/ 40°SE			
崩塌規模		長度	30m	寬度	70m	崩塌深	5m	崩塌面積	2100m ²	
殘土狀況		長度	-m	寬度	-m	深度	-m	殘土量	-m ³	
災區植被情況		<p>災區坡面土地為山坡地範圍，坡面植生主要為天然林，坡面崩塌處呈裸露層面及崩積土。</p> <div style="display: flex; justify-content: space-around;">

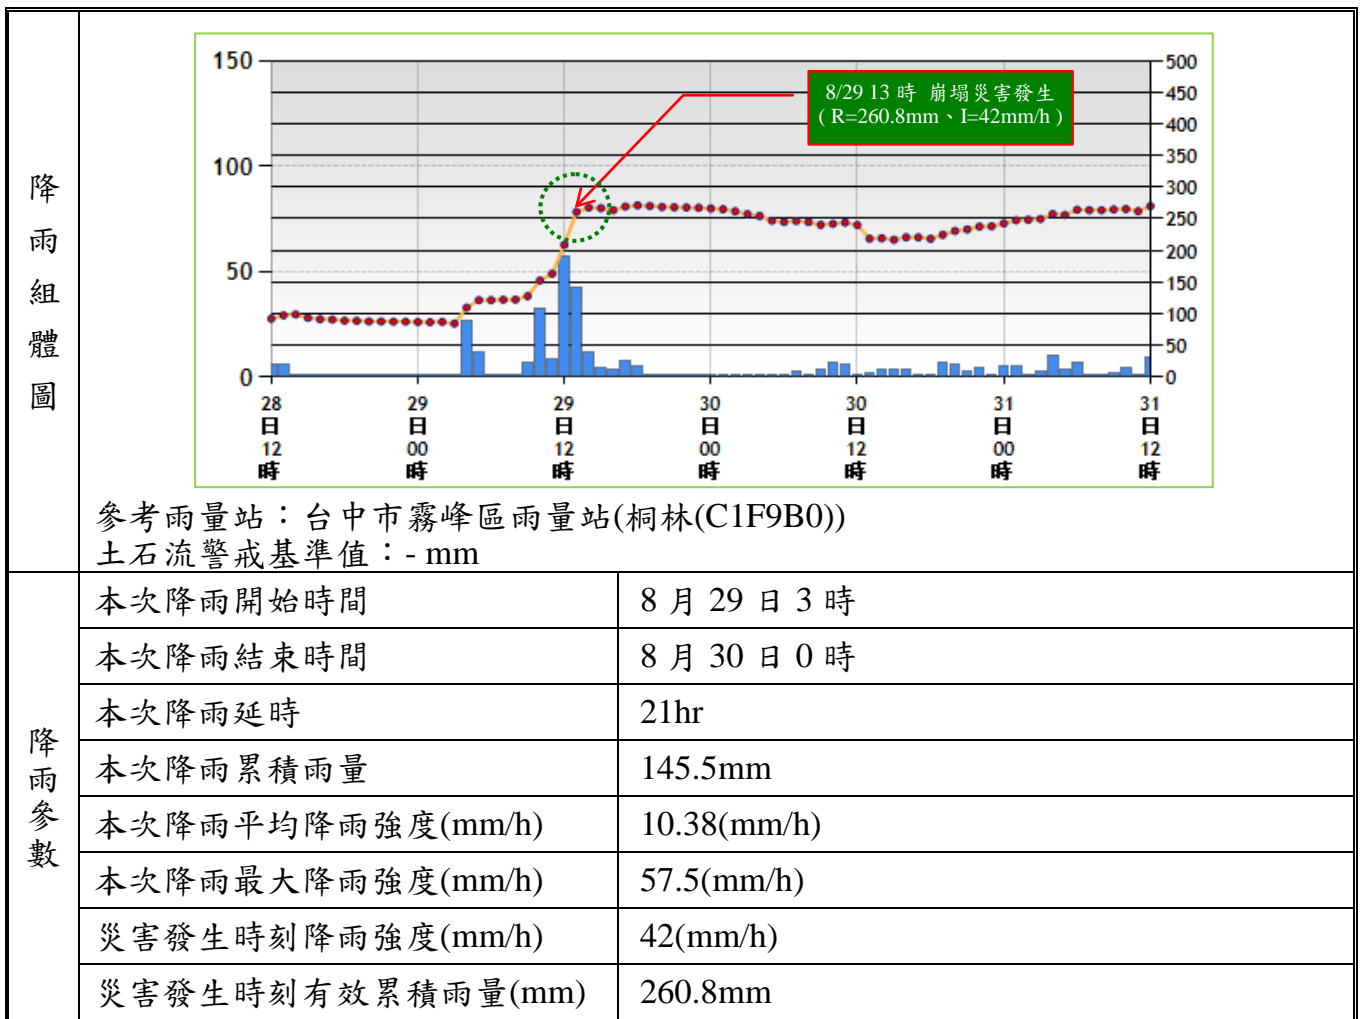
五、降雨量分析

災害發生原因分析	<p>降雨條件：災害發生時之雨場降雨延時達 21 小時，該雨場累積雨量達 145.5mm，最大降雨強度 57.5mm/h，為誘發崩塌原因之一。</p> <p>地形地質條件：經現勘調查坡面地形呈東北往西南傾斜，地質屬於頭嵙山層，主要為砂岩、泥岩、頁岩，現場無法目視岩層，屬淺層崩積土。由地質調查所圖資，災區地層位於斜交坡區段。</p> <p>土地利用：崩塌範圍內屬於山坡地範圍，坡面無其他開發土地利用，植生部分有原生檳榔林。</p> <p>綜合探討：受到連日豪雨影響，大量雨水造成邊坡下滑力上升，而坡趾處並無設置擋土措施，引致大量土砂下移崩塌，撞毀既有工寮一棟，地表變位造成多處電桿斷裂及道路損毀。</p>
二次災害可能性	現況邊坡多為裸露區域，於上邊坡仍有土砂堆積，而坡趾處無設置邊坡穩定設施，若再遭遇豪雨或地震等較惡劣之氣候，仍有可能再次發生邊坡崩塌
