嘉義縣中埔鄉東興村

災害案件編號		102 年康芮颱風-嘉義中埔-001		
災區行政區域		嘉義縣中埔鄉東興村		
溪流名稱		復東野溪		
所屬流域		八掌河流域		
土石流潛勢溪流		-		
土石流警戒基準值		400mm	參考雨量站	關子嶺(COX020)
受災地點	地標：復東橋南面坡地	GPS 坐標	TWD97	X:203676 Y:2583464
土石流警戒發布時間		102 年 08 月 29 日 08:00 (發布黃色) 102 年 08 月 29 日 13:00 (黃升紅)		
土石流警戒解除時間		102 年 08 月 29 日 20:00 (紅降黃) 102 年 08 月 29 日 23:00 (解除黃色)		
災害發生時間		102 年 8 月 29 日 01 時 00 分		
現勘日期		102 年 9 月 4 日		
災害類型		崩塌(沖蝕)		
保全對象	民宅建物	一般民宅：約 1 戶		
	公有建物	無		
	公共設施	道路：聯外道路		
	農林用地	無		
歷史災害		聯外道路上邊坡曾發生小規模崩塌

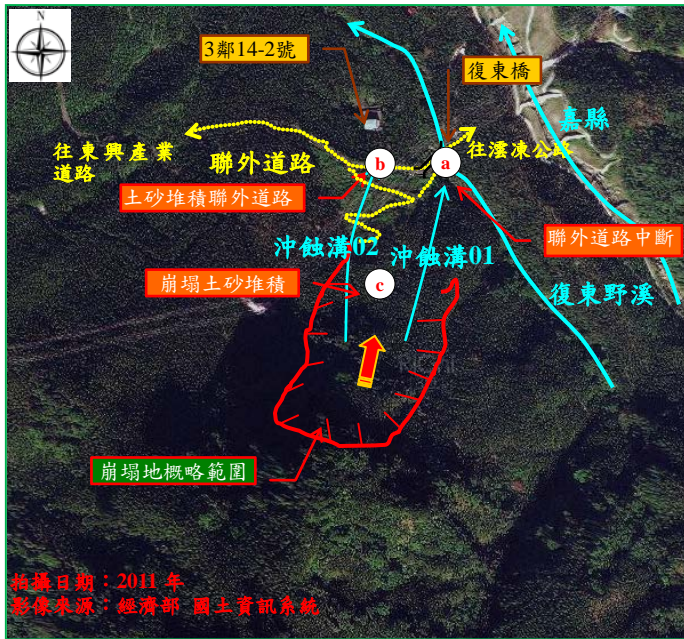
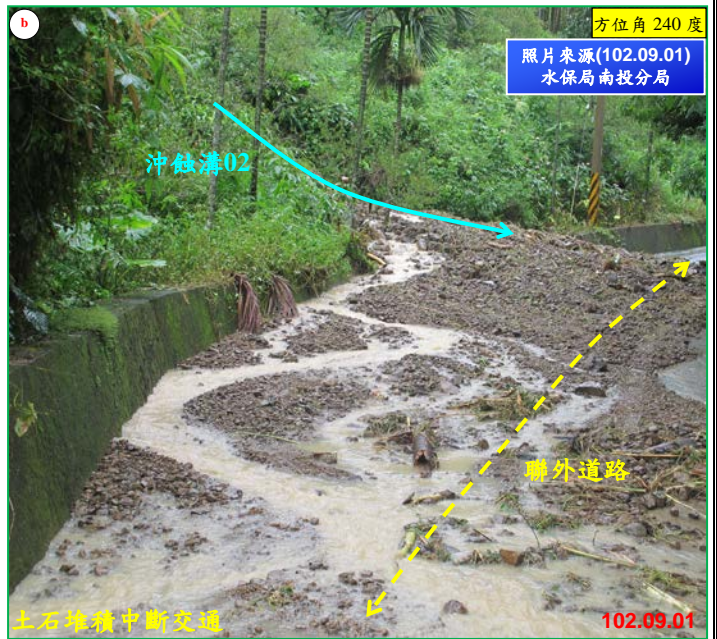
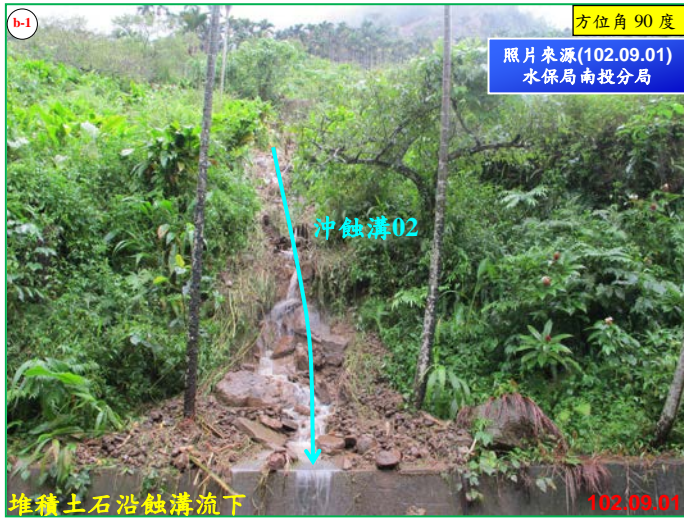
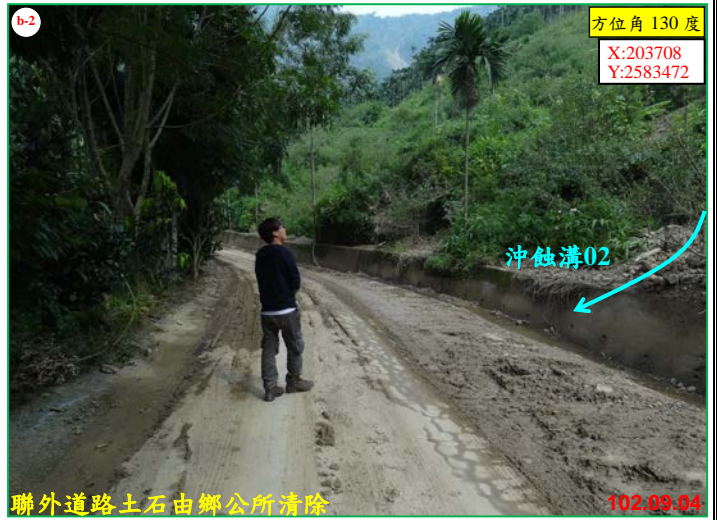
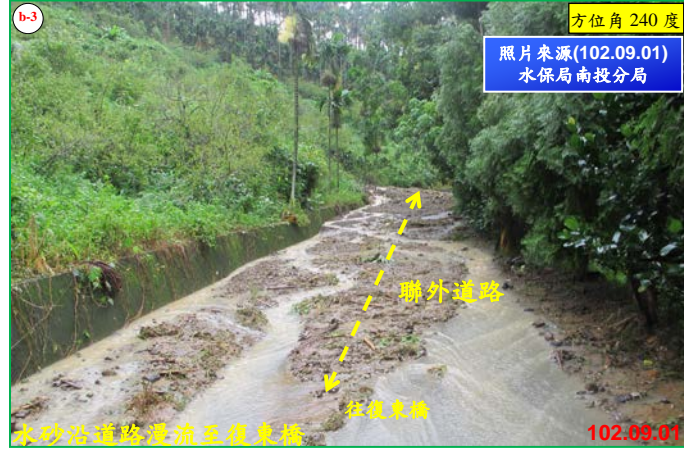
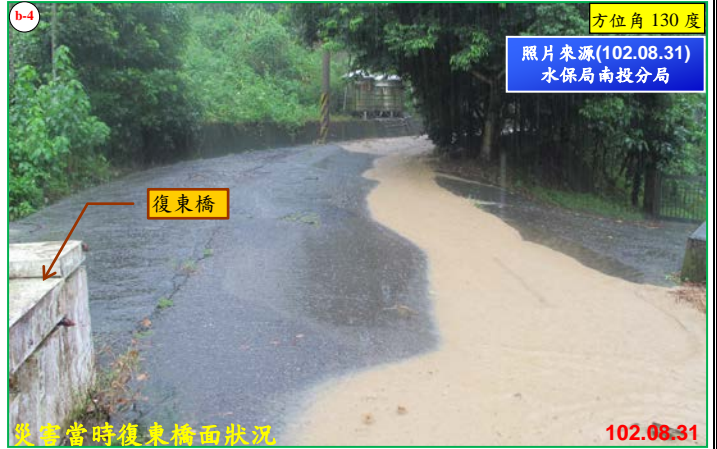
現況相片 (2/3)

疏散避難情況	疏散時間—				疏散人數：一人						
	原先規劃避難處所：—				本次疏散避難何處： 自行依親疏散						
災損類型與災情描述		<p>1. 災情描述：受康芮颱風外圍環流及西南氣流影響，嘉義地區連日豪雨，訪查村長提到山區 8/27~8/28 已有連日大雨，崩塌後土石堆積於裸坡，形成沖蝕溝，沖毀聯外道路。</p> <p>2. 災害規模：崩塌坡面面積約 2.66 公頃，土砂量約 75000 立方公尺，崩積土仍堆置於邊坡上，僅部分沿坡面流下，形成主要沖蝕溝 2 條，水砂漫流道路約 70 公尺。</p> <p>3. 災損統計：土砂堆積道路長度約 70 公尺，聯外道路交通中斷，沖毀簡易自來水管路。</p>									
災損統計	人命／房舍／道路毀損統計	死亡	0 人	失蹤	0 人	受傷	0 人	房屋受損	共 0 棟	道路毀損	70m
既有工程設施損壞情形		簡易自來水管路損壞。									
即時處置情況		鄉公所辦理緊急清理工程。									
崩塌地臨時編號		嘉義中埔-001			GPS 坐標	TWD97	X:249194 Y:2584776				
崩塌區位		一般邊坡崩塌									
邊坡類型		其他：崩積土									
斜面坡度		60~65 度									
崩塌類型		沖蝕									
崩塌地主要岩性		糖恩山砂岩層，主要為塊狀砂岩及泥質砂岩。				位態	N40°E/ 65°SE				
崩塌規模		長度	250m	寬度	150m	崩塌深	2m	崩塌面積	26600m ²		
殘土狀況		長度	-m	寬度	-m	深度	-m	殘土量	-m ³		
災區植被情況		<p>災區坡面土地權屬為林務局，坡面植生多天然林等，周圍另有大面積檳榔。坡面崩塌處已呈裸露陡峭岩層面。</p> <div style="display: flex; justify-content: space-around;">     </div>
