基隆市中正區新富里

一、災區基本資料

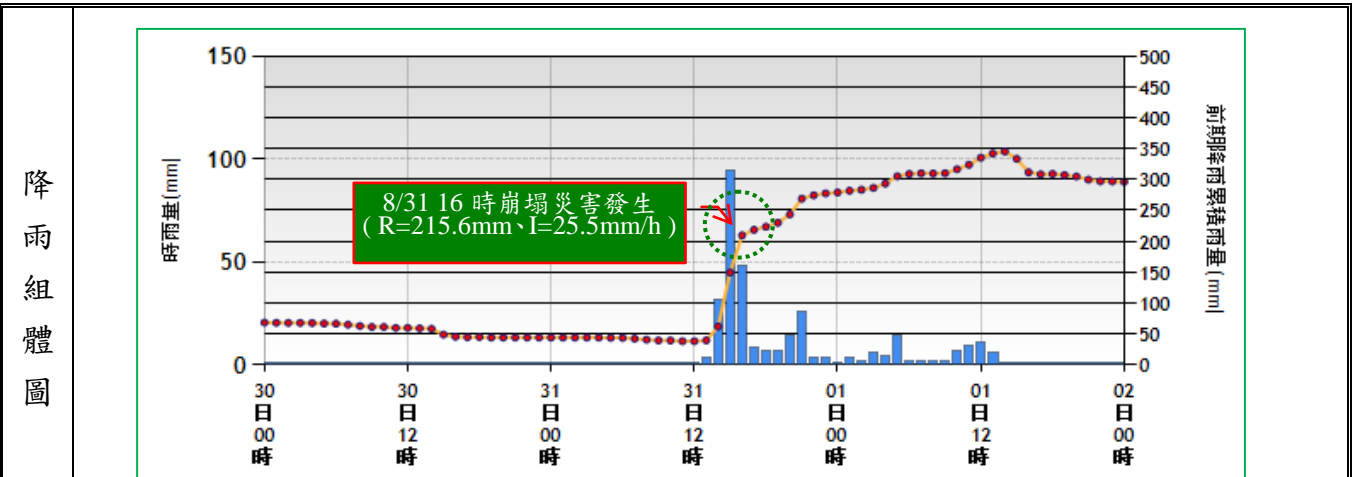
五、降雨量分析

降雨參數	本次降雨開始時間	8月31日13時
	本次降雨結束時間	9月01日21時
	本次降雨延時	32hr
	本次降雨累積雨量	315.5mm
	本次降雨平均降雨強度(mm/h)	9.9(mm/h)
	本次降雨最大降雨強度(mm/h)	94.5(mm/h)
	災害發生時刻降雨強度(mm/h)	25.5(mm/h)
	災害發生時刻有效累積雨量(mm)	215.6mm
