屏東縣獅子鄉內獅村

一、災區基本資料

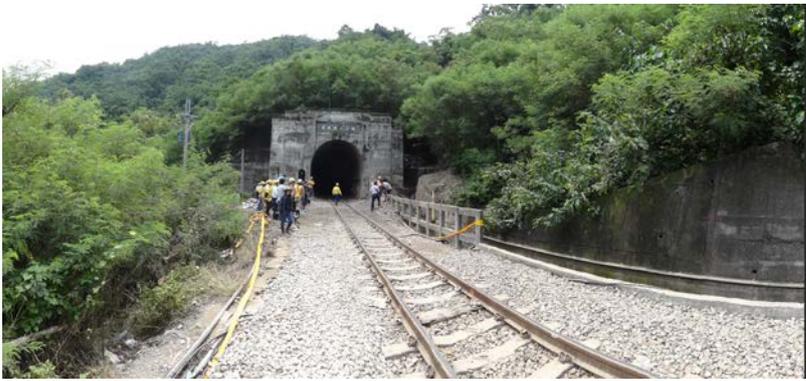
疏散避難情況		疏散時間：8月31日10時		疏散人數：250人						
		原先規劃避難處所：無		本次疏散避難何處：大武車站						
		補充說明：台鐵安排3514區間車（台東開往高雄）接駁，10時8分返抵大武車站，再由救護車將傷者送醫。								
災損類型與災情描述		<p>1. 災情描述：受康芮颱風外圍環流及西南氣流影響，屏東地區連日豪雨，由南迴鐵路行駛經枋野—加祿302次自強號列車，於上午7時33分經獅子鄉內獅村之枋山2號隧道口時發生崩塌災害，因隧道上方邊坡沖刷，致靜水池及箱涵淤積阻塞，導致土石溢流至鐵軌，造成第5、6節車廂脫軌，鐵路交通中斷。</p> <p>2. 災害規模：土砂堆積概估規模，長約30公尺、寬約20公尺，堆積深度約2公尺，堆積土方約800~1000立方公尺。目測致災坑溝寬度小於5公尺，坡度大於30度。</p> <p>3. 災損統計：南迴鐵路交通中斷、17名乘客受傷。</p>								
災損統計	民宅建物	無								
	公共設施	鐵路：南迴鐵路交通中斷								
	人命/房舍/道路毀損統計	死亡	0人	失蹤	0人	受傷	17人	房屋受損	0棟	道路毀損
既有工程設施損壞		無								
即時處置情況		台鐵派遣工程人員配合國軍緊急清理堆積鐵軌上土石與線路調配								
崩塌地臨時編號		屏東獅子-001	GPS坐標	TWD97	X：216721Y：2463338					
崩塌區位		源頭崩塌								
邊坡類型		-								
斜面坡度		45度								
崩塌類型		沖蝕								
崩塌地主要岩性		頁岩及砂岩		位態	N45°E/ N45°W					
崩塌規模		長度	-m	寬度	-m	崩塌深	-m	崩塌面積	-m ²	
殘土狀況		長度	30m	寬度	20m	深度	2m	殘土量	1000 m ³	
災區植被情況		坡面植生為原生自然林狀，鄰近僅南迴鐵路經過，無其他土地利用開發。

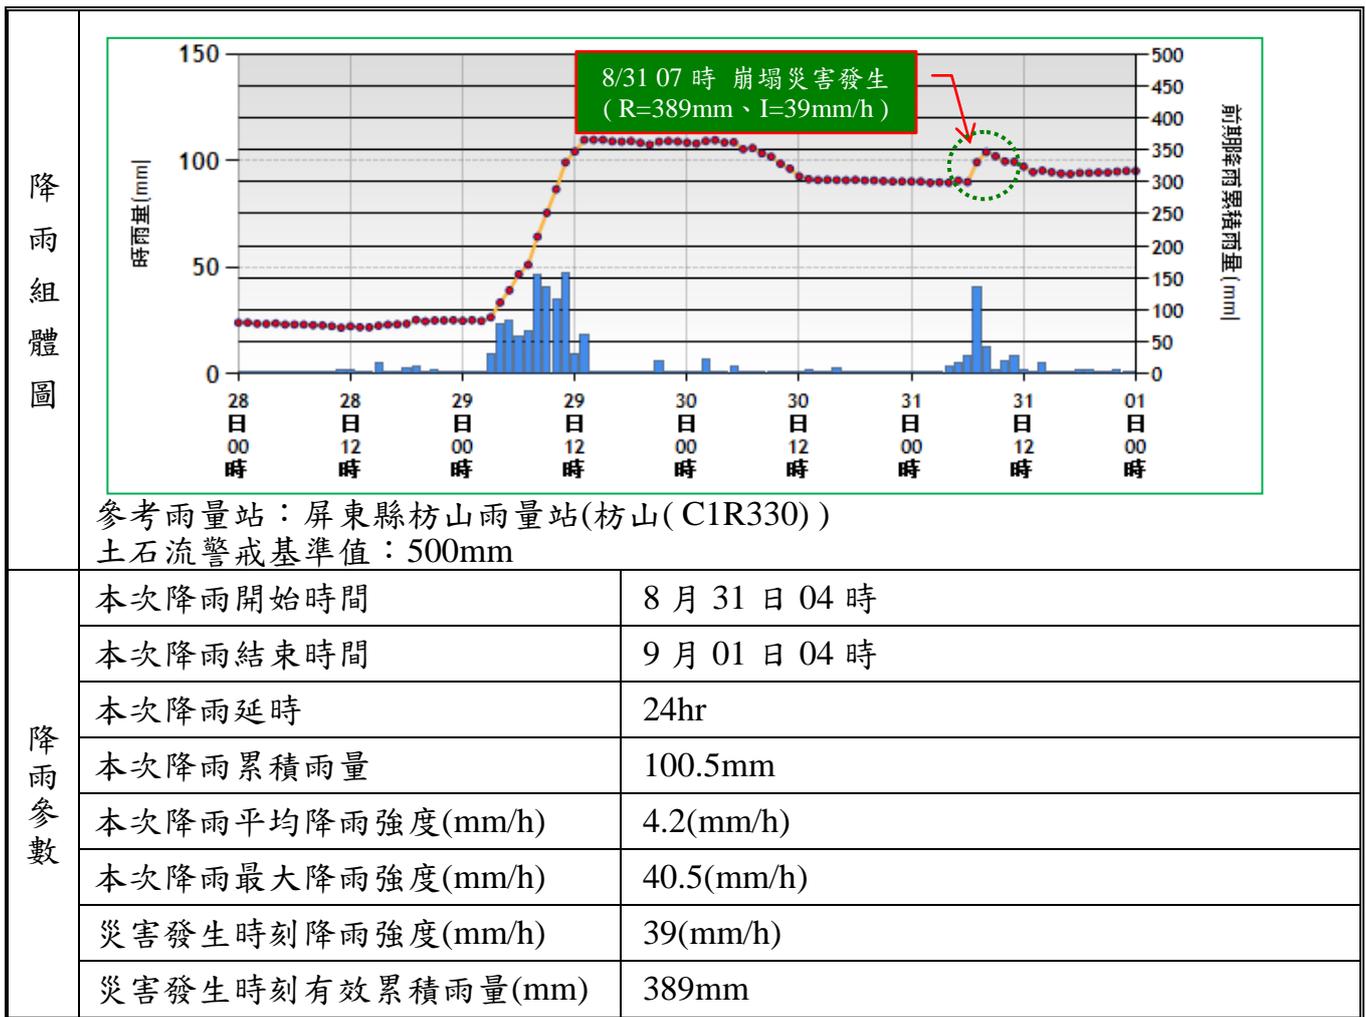
五、降雨量分析

災害發生原因分析	<p>降雨條件：依雨場定義該災區本次豪雨共降下 4 次雨場，災害發生時之雨場降雨延時達 24 小時，該雨場累積雨量達 100.5mm，為誘發崩塌原因之一。</p> <p>地形地質條件：地形而言，原為南迴鐵路之隧道出口，災區為隧道口旁沖蝕坑溝，為地勢陡峭之坡面。地質條件屬牡丹層，夾雜破碎之砂頁岩互層地層條件。</p> <p>土地利用：崩塌災區鄰近坡面均為自然複層林相，僅南迴鐵路線型穿越，無其他土地利用情形。</p> <p>綜合探討：南迴鐵路隧道口因長時間降雨，坡面逕流集中沖刷使隧道口形成沖蝕溝，坡面上游推估因坑溝沖刷造成小規模崩塌，崩塌土砂沿著陡峭坑溝宣洩而下，掉落土砂撞擊行駛間自強號列車。</p>
二次災害可能性	<p>災區周邊環境皆為陡峭坡面，且鄰近枋山 2 號隧道口現況已發展 1 條坑溝並有 1 條野溪與南迴鐵路線型交會，且經訪談歷史災害，受災鐵路經常因坡面沖蝕溝造成之土砂災害及落石影響交通安危。</p> <p>影響評估：因坡面坑溝現況陡峭且已逐漸發展成野溪河道，河道出口緊鄰枋山 2 號隧道出口，上方有崩塌裸露，仍有可能豪雨時發生土砂災害影響交通。</p>
