彰化縣彰化市大竹里

一、災區基本資料

災害案件編號		102 年康芮颱風-彰化彰市-001		
災區行政區域		彰化縣彰化市大竹里		
溪流名稱		-		
所屬流域		烏溪流域		
土石流警戒基準值		-mm	參考雨量站	彰化(11G020)
受災地點	地標：安溪東路 51 巷(「江南花園城」1 號~27-1 號民宅)	GPS 坐標	TWD97	X：207108 Y：2664168
土石流警戒發布時間		無發布土石流警戒		
土石流警戒解除時間		無發布土石流警戒		
災害發生時間		102 年 8 月 31 日 11 時 00 分		
現勘日期		102 年 9 月 4 日		
災害類型		崩塌(地滑)		
保全對象	民宅建物	一般民宅：28 戶民宅。		
	公有建物	無		
	公共設施	道路：安溪東路 51 巷		
	農林用地	無		
歷史災害		歷年無發生災情。

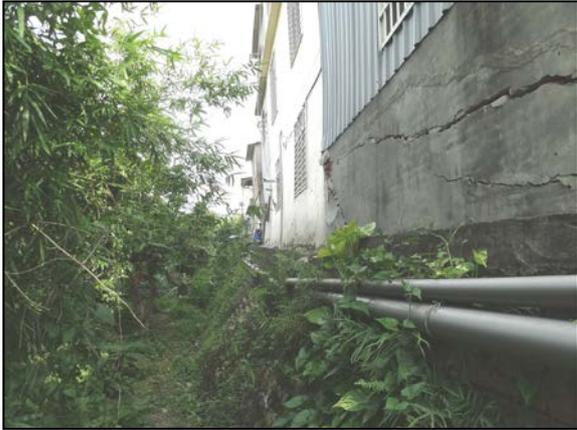
現況相片 (1/3)

疏散避難情況		疏散時間：8月31日11時				疏散人數：120人				
		原先規劃避難處所：無				本次疏散避難何處：自行依親				
		補充說明：災害發生時居民緊急撤離								
災損類型與災情描述		<p>1. 災情描述：受康芮颱風外圍環流及西南氣流影響，彰化地區連日豪雨大竹里-江南花園城社區發生崩塌災害，地表坡面不均勻沉陷滑動，造成28戶連棟透天民宅受災、地面建物及擋土牆龜裂，民宅結構傾斜。</p> <p>2. 災害規模：坡面龜裂長度約110公尺，位移由裂縫概估約50~60公分。市公所已緊急灌漿填實張力裂縫，減少逕流由裂縫滲入。警消單位與市公所成立臨時防救災前進指揮所協助受災民眾避難。</p> <p>3. 災損統計：安溪東路51巷毀損110公尺，民宅受損28棟。</p>								
災損統計	民宅建物	一般民宅:28棟房舍遭地滑張力裂縫建物結構開裂毀損								
	公共設施	道路:安溪東路坡面滑崩於造成安溪東路路面損毀。								
	人命/房舍/道路毀損統計	死亡	0人	失蹤	0人	受傷	0人	房屋受損	28棟	道路毀損
既有工程設施損壞		民宅後方擋土牆龜裂								
即時處置情況		市公所及警消單位設置前進指揮所於安溪東路並維設警戒區								
崩塌地臨時編號		彰化彰市-001		GPS坐標	TWD97	X：207108 Y：2664168				
崩塌區位		道路邊坡崩塌								
邊坡類型		填方坡								
斜面坡度		30~35度								
崩塌類型		地滑								
崩塌地主要岩性		粉砂、黏土				位態	N120°E/ N35°W			
崩塌規模		長度	-m	寬度	-m	崩塌深	-m	崩塌面積	-m ²	
殘土狀況		長度	-m	寬度	-m	深度	-m	殘土量	-m ³	
災區植被情況	民宅下邊坡為私人農用地坡面，無排水措施。

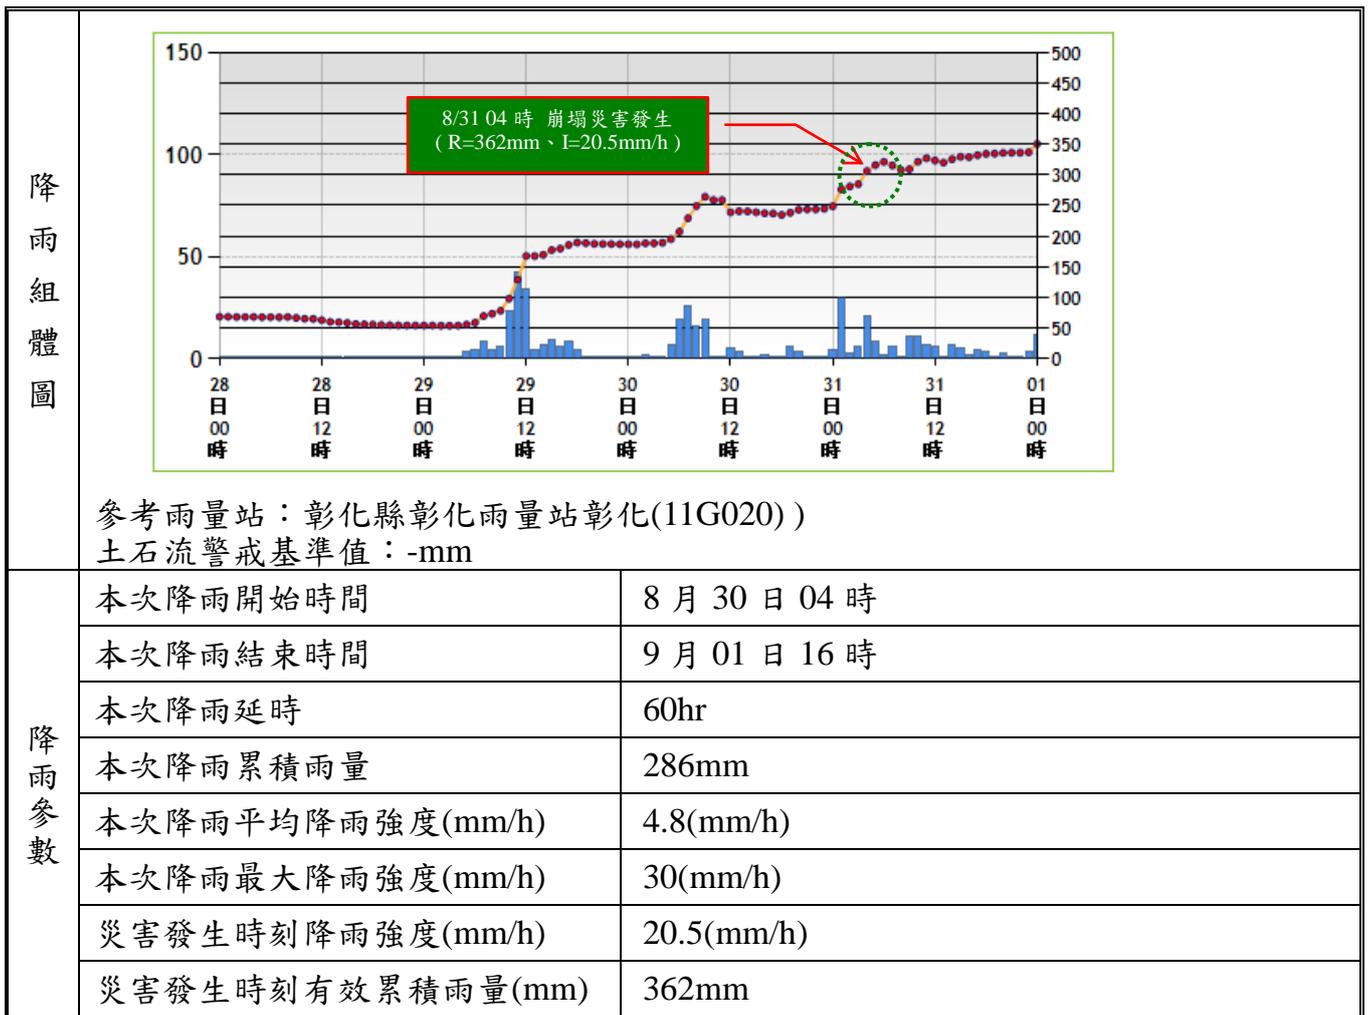
五、降雨量分析

災害發生原因分析	<p>降雨條件：本次降雨延時達 60 小時，累積雨量達 286mm，為誘發崩塌原因之一。</p> <p>地形地質條件：地形而言，受災民宅建蓋於約 15~20 度左右坡面，坡面均為淺層表土層屬建地興建時之填方坡，地質而言，主要為砂岩，地表多為風化的表層粉砂及黏土。</p> <p>土地利用：災區崩塌面下邊坡，調查時為私人農用地耕種龍眼及其他果樹。</p> <p>綜合探討：災區之下邊坡為興建建物之填方坡，經現地調查張力裂縫為不均勻的沉陷裂縫，經降雨入滲造成崩塌災害。推測災害原因可能有二：</p> <ol style="list-style-type: none"> 1. 建物基礎土方回填不實造成之不均勻沉陷。 2. 建物下方邊坡有農用地耕行為，且無農地水土保持及排水措施已造成坡面沖蝕，而使建物基礎沉陷失去穩定。
二次災害可能性	<p>災區環境因為多人口住宅區域，沉陷之下邊坡有農耕行為，若豪雨仍可能造成沖蝕並且持續擴大崩塌沉陷範圍。</p> <p>影響評估：下邊坡安溪東路 1 巷民宅，因位於農用果地坡面下方，且緊鄰坡面，現況已有坡面沖蝕溝產生，豪雨若沖刷形成地表逕流集中，仍可能使下方安溪東路 1 巷民宅受災，形成二次災害。</p>
