新北市五股區觀音里

災害案件編號		102 年康芮颱風-新北五股-001		
災區行政區域		新北市五股區觀音里		
溪流名稱		觀音坑溪		
所屬流域		觀音坑溪流域		
土石流警戒基準值		500mm	參考雨量站	五股(C0A680)
受災地點	地標：凌雲路三段	GPS 坐標	TWD97	X：293408 Y：2778764
土石流警戒發布時間		無		
土石流警戒解除時間		無		
災害發生時間		102 年 9 月 1 日 4 時 00 分		
現勘日期		102 年 9 月 3 日		
災害類型		崩塌(山崩)		
保 全 對 象	民宅建物	無		
	公有建物	無		
	公共設施	道路：凌雲路三段		
	農林用地	無		
歷史災害		無

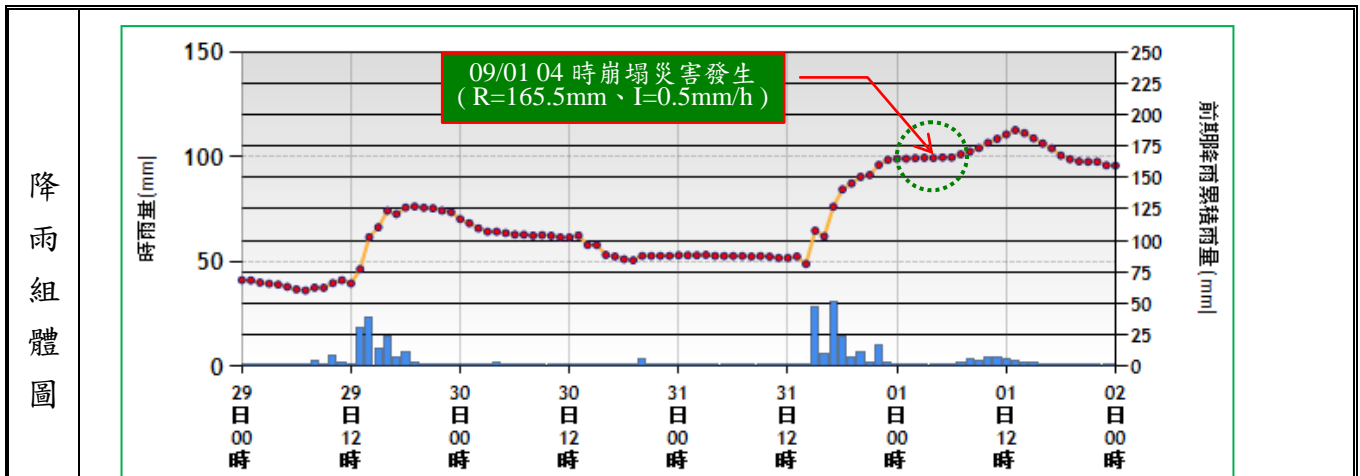
## 五、降雨量分析

降雨參數	本次降雨開始時間	8月31日14時
	本次降雨結束時間	9月1日5時
	本次降雨延時	15hr
	本次降雨累積雨量	106.5mm
	本次降雨平均降雨強度(mm/h)	7.1(mm/h)
	本次降雨最大降雨強度(mm/h)	31(mm/h)
	災害發生時刻降雨強度(mm/h)	0.5(mm/h)
	災害發生時刻有效累積雨量(mm)	165.5mm
