新北市烏來區信賢里

災害案件編號		102 年康芮颱風-新北烏來-001		
災區行政區域		新北市烏來區信賢里		
溪流名稱		南勢溪		
所屬流域		南勢溪流域		
土石流警戒基準值		500mm	參考雨量站	福山(01A430)
受災地點	地標：信福路 10.5K 處	GPS 坐標	TWD97	X：301730 Y：2744577
土石流警戒發布時間		無		
土石流警戒解除時間		無		
災害發生時間		102 年 9 月 1 日 5 時 00 分		
現勘日期		102 年 9 月 3 日		
災害類型		崩塌(山崩)		
保 全 對 象	民宅建物	無		
	公有建物	無		
	公共設施	道路：信福路		
	農林用地	無		
歷史災害		無

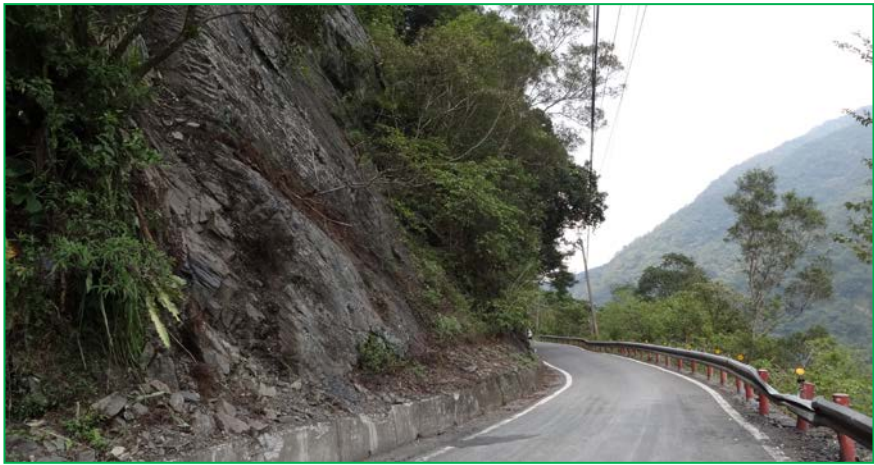
現況相片 (1/2)

疏散避難情況		疏散時間：無				疏散人數：-				
		原先規劃避難處所：-				本次疏散避難何處：-				
		補充說明：-								
災損類型與災情描述		<p>1.災因描述：因康芮颱風所帶來數日不斷之豪雨，造成烏來地區信福路 10.5K 處上邊坡土石鬆動，落石滾落造成道路欄杆損壞，並阻礙交通。</p> <p>2.災害規模：落石滾落坡面高度約 30 公尺，影響道路長度約 10 公尺。</p> <p>3.災損統計：信福路 10.5K 處道路欄杆遭落石擊中損毀，長度約 10 公尺，交通中斷。</p>								
災損統計	民宅建物	無								
	公共設施	道路：道路欄杆遭落石擊中損毀，長度約 10 公尺，且造成交通中斷。								
	人命/房舍/道路毀損統計	死亡	0 人	失蹤	0 人	受傷	0 人	房屋受損	0 棟	道路毀損
既有工程設施損壞		無								
即時處置情況		區公所緊急處置路面落石，搶通道路。								
崩塌地臨時編號		新北烏來-001				GPS 坐標	TWD97	X:301730 Y: 2744577		
崩塌區位		道路邊坡崩塌								
邊坡類型		順向坡								
斜面坡度		70~80 度								
崩塌類型		山崩								
崩塌地主要岩性		硬頁岩夾薄層砂岩				位態	N30°E/ 40°SE			
崩塌規模		長度	30m	寬度	10m	崩塌深	1m	崩塌面積	300m ²	
殘土狀況		長度	5m	寬度	10m	深度	1m	殘土量	50m ³	
災區植被情況		<p>坡面植生為原生自然林狀，無其他土地利用開發。</p>
