102年康芮颱風重大土砂災例最速報

彰化縣—彰化市大竹里

102年康芮颱風-彰化彰市-001

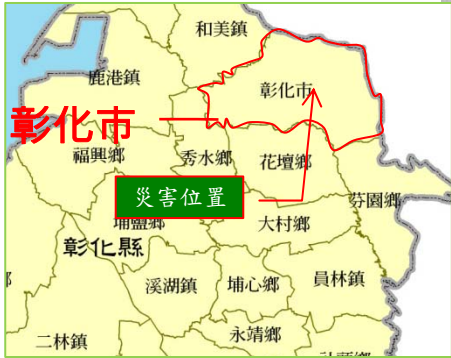
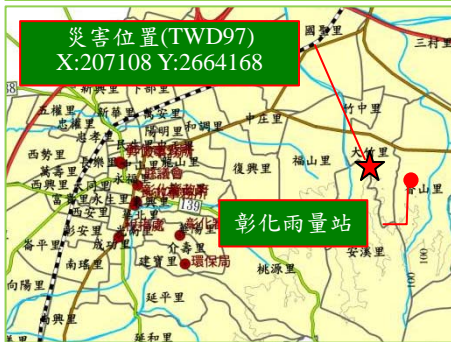
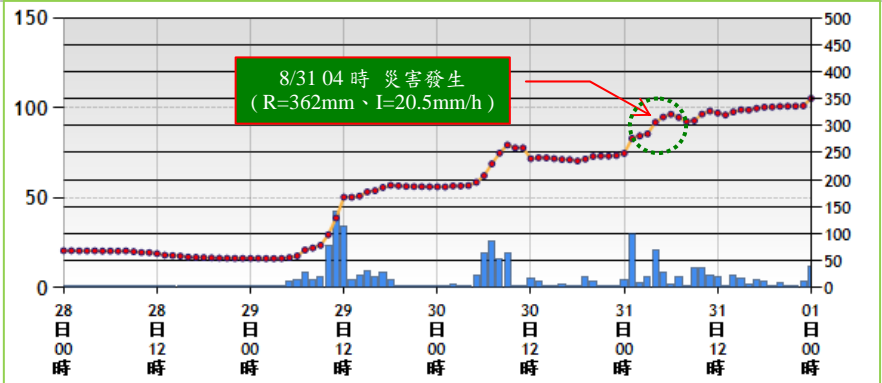
- ◆災區位置：安溪東路51巷
(「江南花園城」1號~27-1號民宅)
- ◆災害發生時間：8月31日11時
- ◆災害類型：「陷落」
- ◆有效累積雨量：362mm

- ✓災情描述：受康芮颱風外圍環流及西南氣流影響，彰化地區連日豪雨大竹里-江南花園城社區發生地層下陷災害，地表坡面不均勻陷落，造成28戶連棟民宅受災、地面建物及擋土牆嚴重龜裂，民宅結構傾斜。
- ✓災害規模：坡面龜裂長度約110公尺，位移由裂縫概估約50~60公分。市公所已緊急灌漿填實張力裂縫，減少逕流由裂縫滲入。警消單位與市公所成立臨時防救災前進指揮所協助受災民眾避難。
- ✓災損統計：安溪東路51巷毀損110公尺，民宅受損28棟。
