南投縣魚池鄉日月村

一、災區基本資料

災害案件編號		102 年蘇力颱風-南投魚池-001		
災區行政區域		南投縣魚池鄉日月村		
溪流名稱		投縣 DF080(右支流)		
所屬流域		濁水溪流域		
土石流潛勢溪流		投縣 DF080		
土石流警戒基準值		350mm	參考雨量站	魚池 (C1H910)
受災地點	地標：中正路 367 巷 69-2 號 民宅	GPS 坐標	TWD97	X:243396 Y:2637726
土石流警戒發布時間		102 年 07 月 12 日 14:00(發布黃色) 102 年 07 月 13 日 08:00(黃升紅)		
土石流警戒解除時間		102 年 07 月 13 日 20:00(解除黃色) 102 年 07 月 13 日 20:00(解除紅色)		
災害發生時間		102 年 7 月 13 日 07 時 00 分		
現勘日期		102 年 7 月 17 日		
災害類型		土石流		
保全對象	民宅建物	一般民宅：約 5 戶。		
	公有建物	無		
	公共設施	道路：投 63 線。		
歷史災害		民國 97 年卡玫基颱風時溪水暴漲，造成下游伊達邵商店街前大排水溝遭上游山坡地沖刷下的土石樹枝阻塞，挾帶泥砂的洪流宣洩不及而衝灌路面。

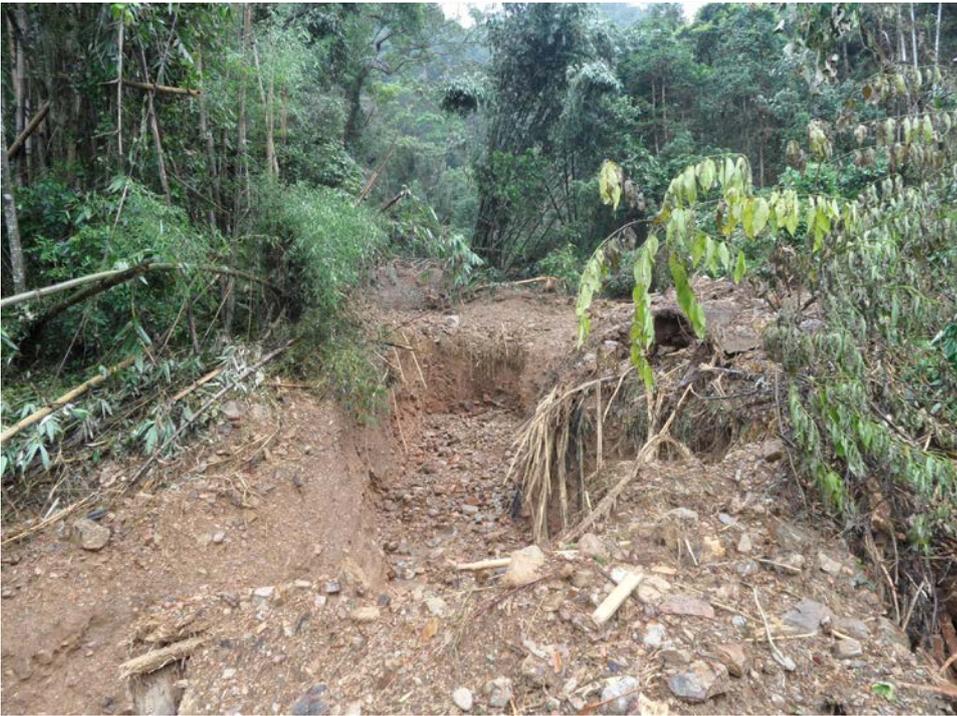
現況相片 (1/3)

疏散避難情況		疏散時間—		疏散人數:2 人					
		原先規劃避難處所: —		本次疏散避難何處: 自行疏散依親					
災損類型與災情描述		<p>1.災因描述：受蘇力颱風所挾帶之豪雨影響，投縣 DF080 發生土石流災害，沖毀溪流護岸及 69-2 號民宅，大量土石淤積於河道；洪水溢淹至下游民宅受災。</p> <p>2.災損統計：1 戶民宅遭土石流沖毀，1 戶民宅遭土石入侵受災。</p>							
災損統計	人命／房舍／道路毀損統計	死亡 0 人	失蹤 0 人	受傷 0 人	房屋受損 共 1 棟	道路毀損	0m		
既有工程設施損壞情形		無。							
即時處置情況		南投縣魚池鄉公所協助清淤土砂							
溢流點位置		中正路 367 巷 69-2 號民宅東南側護岸							
GPS 坐標		TWD97		X：243396 Y：2637726					
原溪床斷面	溪床寬度	約 30 m		溪床深度	約 1 m		溪床坡度	約 10 度	
堆積區範圍	堆積長度	約 150 m		堆積寬度	約 30 m		堆積深度	約 1 m	
堆積規模	堆積面積	約 2250 m ²			堆積量	約 1500m ³			
堆積礫石粒徑	最大粒徑	約 50cm			平均粒徑	約 10~30 cm			
災區植被情況
