台中市和平區天輪里

一、災區基本資料

災害案件編號		102 年蘇力颱風-台中和平-001		
災區行政區域		台中市和平區天輪里		
溪流名稱		白冷國小野溪		
所屬流域		大甲溪流域		
土石流潛勢溪流		-		
土石流警戒基準值		300mm	參考雨量站	白冷 (C1F9C)
受災地點	地標：白冷國小	GPS 坐標	TWD97	X:242879 Y:2675956
土石流警戒發布時間		102 年 07 月 12 日 14:00 (發布黃色) 102 年 07 月 12 日 23:00 (黃升紅)		
土石流警戒解除時間		102 年 07 月 13 日 20:00 (紅降黃) 102 年 07 月 13 日 23:00 (解除黃色)		
災害發生時間		102 年 7 月 13 日 07 時 00 分		
現勘日期		102 年 7 月 18 日		
災害類型		土石流		
保全對象	民宅建物	一般民宅：約 6 戶		
	公有建物	白冷國小		
	公共設施	道路：東關路二段天輪巷		
	農林用地	居民耕作蔬果園		
歷史災害		上方聯絡道坡面曾發生小規模崩塌，崩塌面以水泥噴漿做坡面穩定處裡

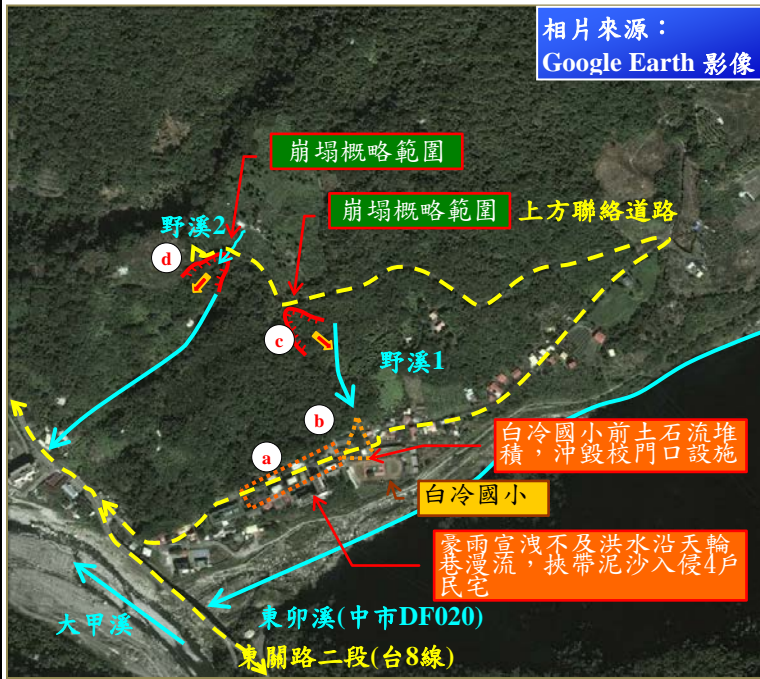
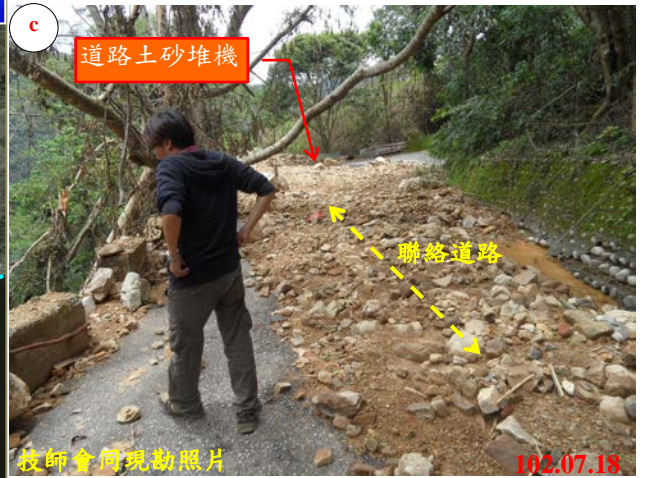
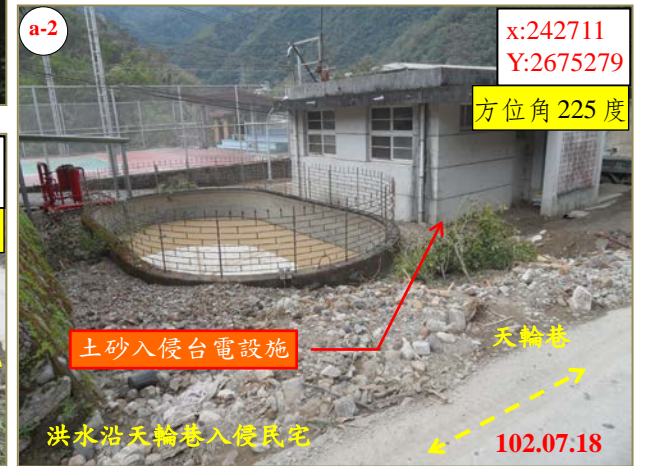
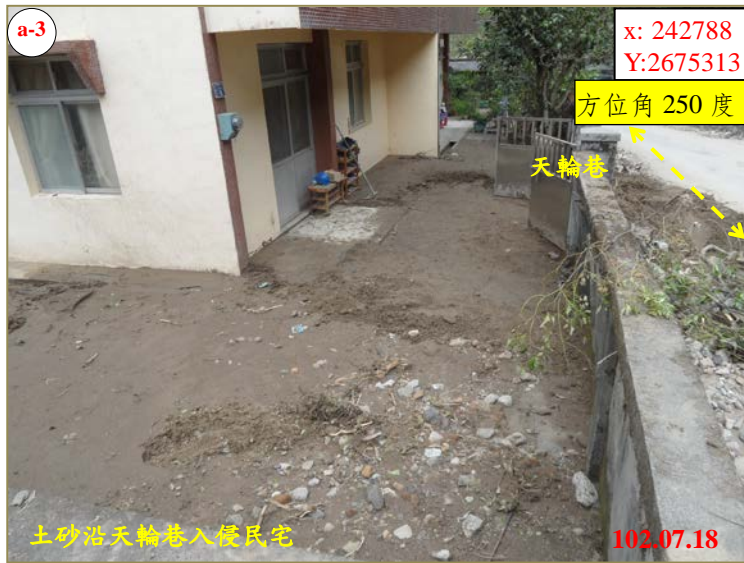
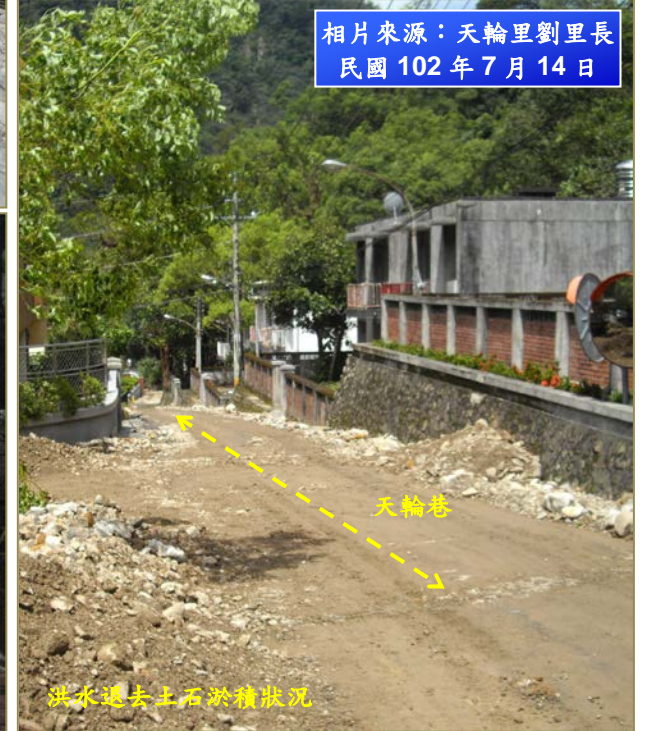
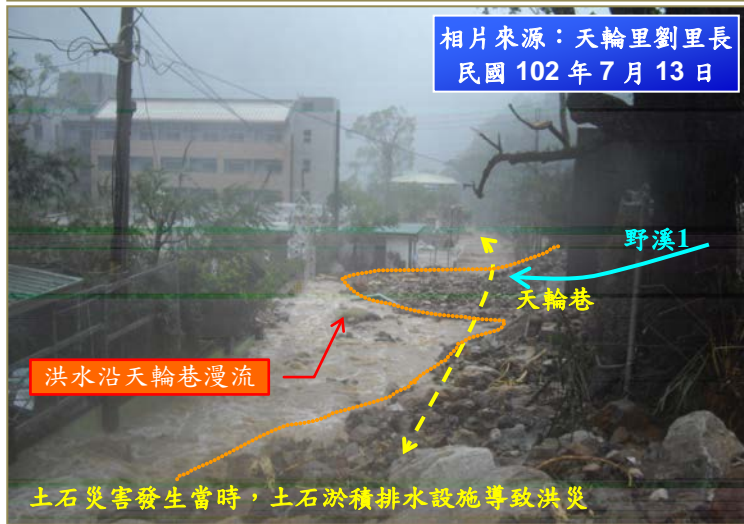
現況相片 (1/4)

疏散避難情況	疏散時間—	疏散人數:10 人										
	原先規劃避難處所: —	本次疏散避難何處: 自行依親疏散										
災損類型與災情描述	<p>1. 災因描述：蘇力颱風挾帶之受豪雨影響，白冷國小旁野溪爆發土石流災情；上方聯絡道路路基崩塌，崩塌土砂沿白冷國小旁野溪流下明顯堆積白冷國小校門。野溪河道與道路雨水溝遭土砂掩埋，豪雨宣洩不及洪水沿天輪巷漫流，沿路民宅遭洪水入侵。</p> <p>2. 災害規模：土砂堆積面積約 900 平方公尺，堆積土方量約 1800 立方公尺，水砂沿天輪巷道路漫流長度約 100 公尺。</p> <p>3. 災損統計：土石流沖毀白冷國小門口設施，並入侵部分校區；天輪巷 4 戶民宅遭土砂入侵；上方聯絡道路崩塌流失路基約 20 公尺。</p>											
災損統計	人命／房舍／道路毀損統計	死亡 0 人	失蹤 0 人	受傷 0 人	房屋受損 共 0 棟	道路毀損 20m						
既有工程設施損壞情形	野溪防砂壩遭土石淤埋。											
即時處置情況	台電大甲溪發電廠派員緊急搶修道路。											
溢流點位置	天輪巷 31 號旁野溪											
GPS 坐標	TWD97	X：242861 Y：2675398										
原溪床斷面	溪床寬度	約 80 m			溪床深度	約 2 m		溪床坡度	約 18.4 度			
堆積區範圍	堆積長度	約 45 m			堆積寬度	約 40 m		堆積深度	約 2 m			
堆積規模	堆積面積	約 900 m ²				堆積量	約 1800 m ³					
堆積礫石粒徑	最大粒徑	約 150 cm				平均粒徑	約 30~80 cm					
災區植被情況

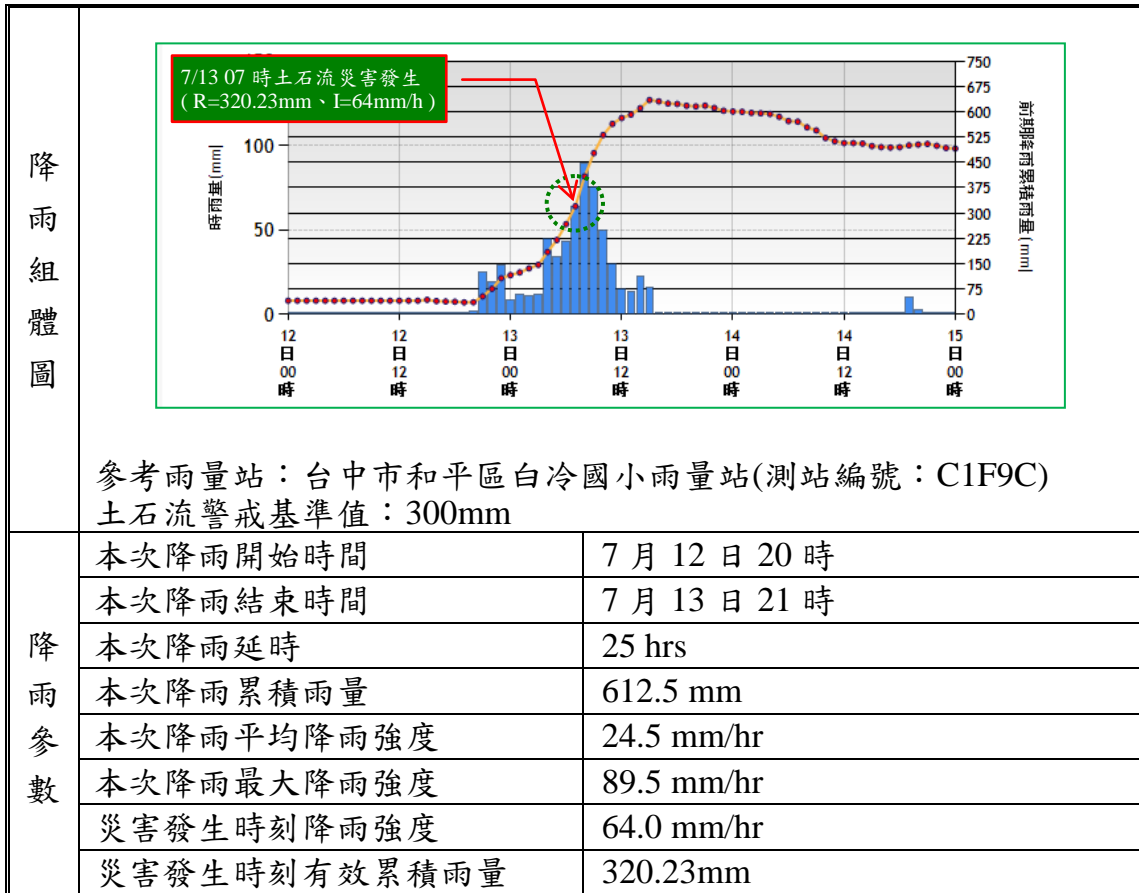
五、降雨量分析

災害發生原因分析	<p>降雨條件：本次降雨延時長達 25 小時，累積雨量達 320.23mm，為誘發土石流原因之一。</p> <p>地質條件：本區地質屬白冷層東卯段，以厚層白色石英砂岩為主，夾有少數的板岩薄層，層面傾向大甲溪河谷。</p> <p>土地利用：崩塌坡面有人為開發及道路等設施且上方有果園等農耕行為，附近坡面發生過零星崩塌，僅以噴漿護坡。</p> <p>綜合探討：現況調查崩塌面上緣已有岩層裸露，為表土之淺層崩塌，坡面及道路排水設施遭土石淤埋，造成排水不良。綜合災區環境的破碎地質及排水條件，受本次降雨影響誘發，使土石崩落順陡峭坡面流動而下，造成位於流動路徑上之道路及民宅房舍受災。</p>
----------	---
