苗栗縣大湖鄉武榮村

災害案件編號		102 年蘇力颱風-苗栗大湖-001		
災區行政區域		苗栗縣大湖鄉武榮村		
溪流名稱		-		
所屬流域		後龍溪流域		
土石流警戒基準值		500mm	參考雨量站	馬拉邦山(C1E710)
受災地點	地標：武榮村 8 鄰(坪林道路)	GPS 坐標	TWD97	X：237163Y：2695313
土石流警戒發布時間		102 年 7 月 13 日 10:00(發布黃色) 102 年 7 月 13 日 11:00(黃升紅)		
土石流警戒解除時間		102 年 7 月 13 日 20:00(紅降黃) 102 年 7 月 13 日 23:00(解除黃)		
災害發生時間		102 年 7 月 14 日 01 時 00 分		
現勘日期		102 年 7 月 18 日		
災害類型		崩塌(地滑)		
保 全 對 象	民宅建物	一般民宅：武榮村 8 鄰		
	公有建物	無		
	公共設施	苗 55 線		
	農林用地	居民耕作草莓園		
歷史災害		歷年無發生災情。

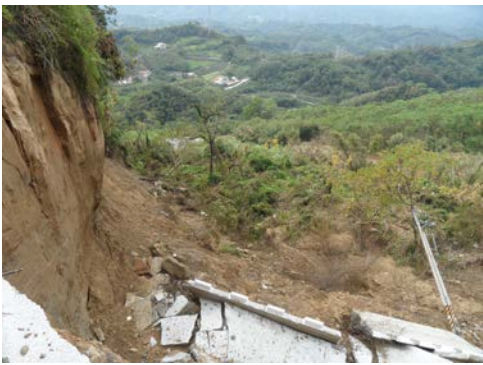
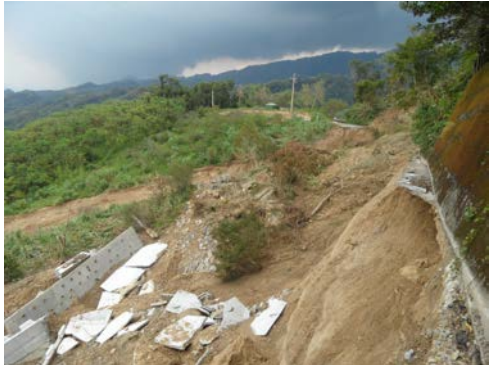
疏散避難情況		疏散時間：-				疏散人數：-人				
		原先規劃避難處所：無				本次疏散避難何處：自行避難				
		補充說明： 發生豪大雨造成崩塌時，影響武榮村 8 鄰之交通中斷，當地村長及警消單位協助民眾救災物資運送，鄉公所辦理災後緊急便道搶通。								
災損類型與災情描述		<p>1. 災因描述：蘇力颱風所挾帶之豪雨影響，造成通往武榮村 8 鄰道路(坪林道路)下邊坡發生崩塌，岩層土石塊體向下滑動，坡面已可見陡峭岩面，道路交通中斷。</p> <p>2. 災害規模：崩塌地概估規模，長約 80 公尺、寬約 70 公尺，坡度約 30~35 度，最大崩塌深度約 2.5 公尺。部分崩塌坡面目視已可見岩層出露，坡面土石沿岩面滑落。</p> <p>3. 災損統計：苗 55 線道路中斷約 70 公尺、下方農地堆積土砂掩蓋聯絡道路中斷 100 公尺。</p>								
災損統計	民宅建物	無								
	公共設施	道路:苗 55 線及聯絡道路因崩塌造成交通中斷，車輛無法通行								
	人命/房舍/道路毀損統計	死亡	0 人	失蹤	0 人	受傷	0 人	房屋受損	0 棟	道路毀損
既有工程設施損壞		道路邊坡擋土牆								
即時處置情況		無								
崩塌地臨時編號		苗栗大湖-001		GPS 坐標	TWD97	X：237136 Y：2695313				
崩塌區位		道路邊坡崩塌								
邊坡類型		斜交坡								
斜面坡度		30~35 度								
崩塌類型		地滑								
崩塌地主要岩性		砂岩及頁岩互層、含煤層				位態	N120°E/ N35°W			
崩塌規模		長度	80m	寬度	70 m	崩塌深	2.5m	崩塌面積	5600m ²	
殘土狀況		長度	60 m	寬度	55 m	深度	3 m	殘土量	9900 m ³	
災區植被情況

道路上下邊坡為自然林，崩塌土堆積處部分為農用草莓園。

災害發生原因分析	<p>降雨條件：由本次降雨分析，降雨延時28小時內之累積降雨量已達506.5mm之降雨，累積至災害發生時雨量已達556.5mm，屬於短延時內的高強度降雨。</p> <p>地形地質條件：災區地形坡度為30~35度之陡坡，位於坡面凹谷之邊坡腹地，地質為砂岩及頁岩互層，現勘時已可見崩塌坡面岩層，因雨水入滲而潤滑岩層面及淺層土交錯面，原陡峭坡面之淺層表土順沿著陡峭坡面滑落。</p> <p>土地利用：災區土地主要為苗55線道路，道路上邊坡為自然林相，原採用擋土牆穩定，下邊坡佈設打樁回填作為路基(現已崩塌滑落)。現勘崩塌土堆積處有農用草莓園受災。</p> <p>綜合探討：在蘇力颱風挾帶之高強度雨勢條件下，受坡度及地形區位及地質條件等複合作用影響，使得道路因坡面局部崩塌(地滑)而造成損毀中斷。</p>
二次災害可能性	<p>二次災害可能性：經訪談村長，因村長憂心下方崩積土，下次豪雨可能會造成水流堵塞形成堰塞湖，影響下游居民。經現勘調查，該崩塌無既有的河道流路，且下方保全對象為較高位階區位，且距崩塌地尚有200公尺以上，且崩積量規模量體至保全對象之區間內仍有庫容空間堆置土體，較難發生村長憂心情形。但因崩塌處為道路中斷區，故應加強道路及坡面排水，以策安全。</p>
