102年蘇力颱風重大土砂災例最速報

102年蘇力颱風

苗栗縣—大湖鄉武榮村

102年蘇力颱風-苗栗大湖-001

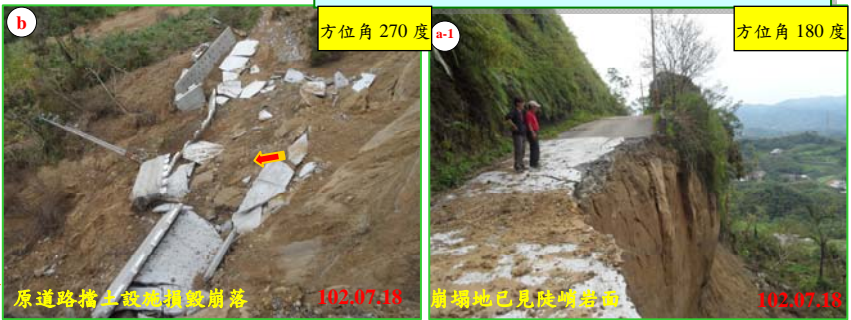
- ✓ 災情描述：蘇力颱風所挾帶之豪雨影響，造成通往武榮村 8 鄰道路(坪林道路)下邊坡發生崩塌，岩層土石塊體向下滑動，坡面已可見陡峭岩面，道路交通中斷。
- ✓ 災害規模：崩塌地概估規模，長約 80 公尺、寬約 70 公尺，坡度約 30~35 度，最大崩塌深度約 2.5 公尺。部分崩塌坡面目視已可見岩層出露，坡面土石沿岩面滑落。
- ✓ 災損統計：苗 55 線道路中斷約 70 公尺、下方農地堆積土砂掩蓋聯絡道路中斷 100 公尺。
